โครงการอนุรักษ์และฟื้นฟูทรัพยากรน้ำบาดาลที่ได้รับความเสียหาย  
จากอุทกภัยปี พ.ศ. 2562

สำนักอนุรักษ์และฟื้นฟูทรัพยากรน้ำบาดาล  
กรมทรัพยากรน้ำบาดาล  
กระทรวงทรัพยากรธรรมชาติและสิ่งแวดล้อม

มีนาคม 2563

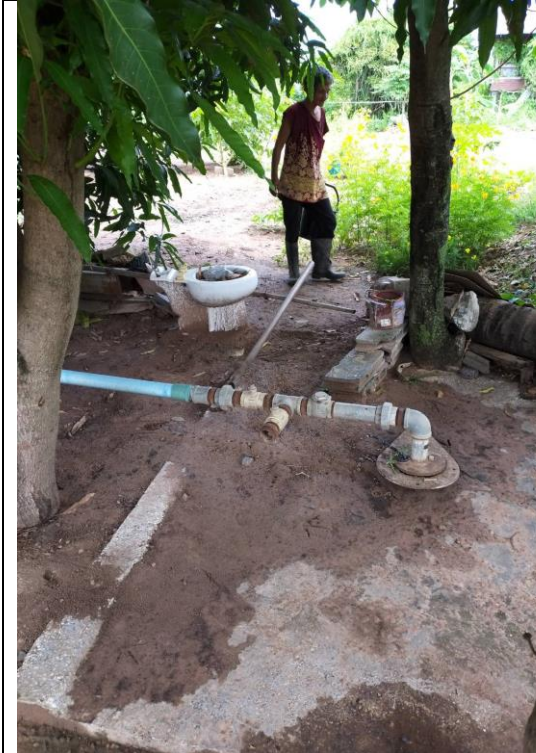
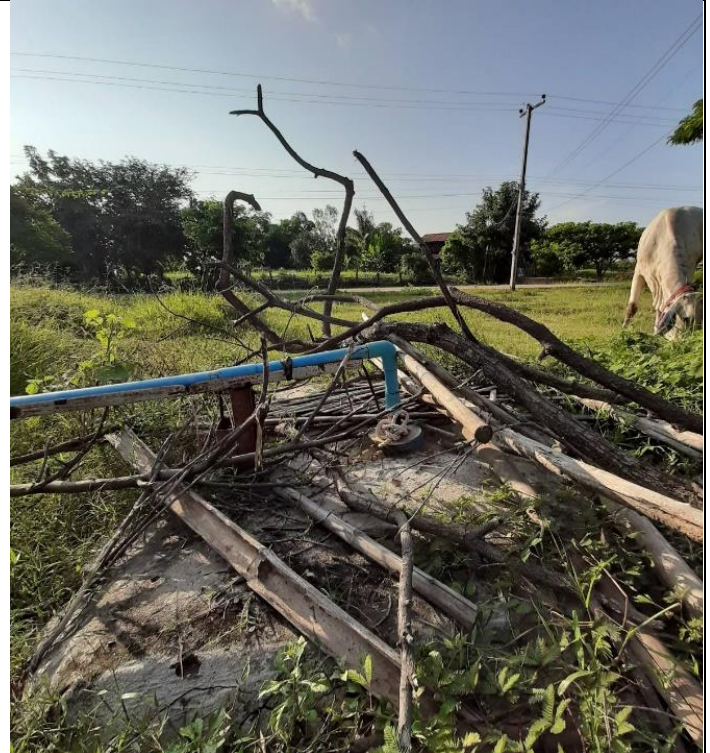
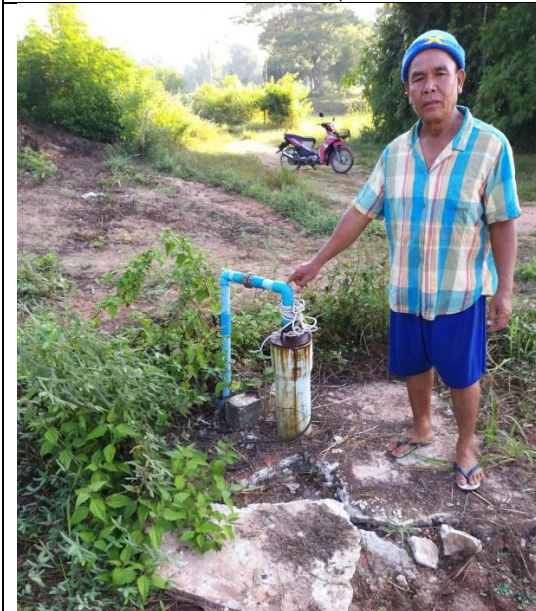
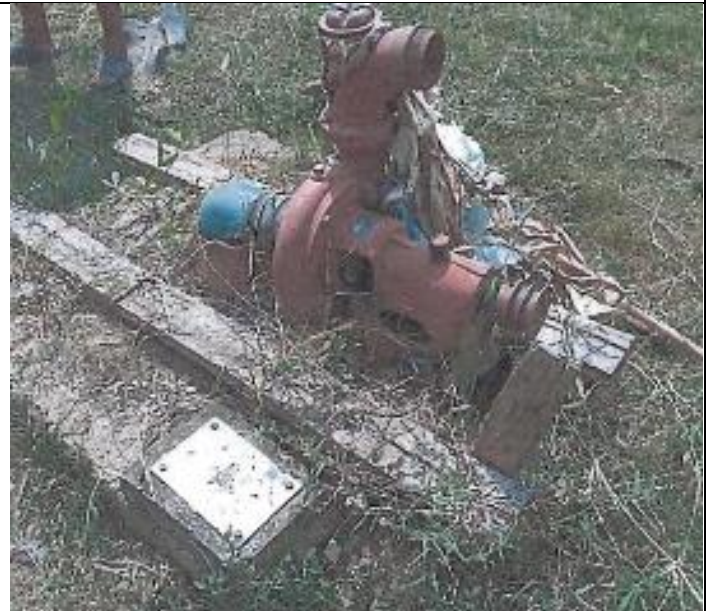
รูปที่ 3-1 ภาพความเสียหายของบ่อน้ำบาดาลที่ได้รับผลกระทบจากอุทกภัย

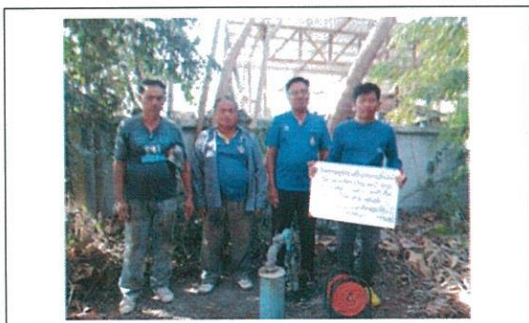
3.ภาพถ่ายสภาพบ่อน้ำก่อนการติดตั้ง

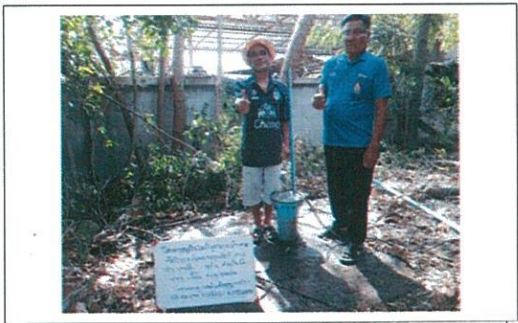
4.ภาพถ่ายหลังจากการติดตั้งแล้วเสร็จ

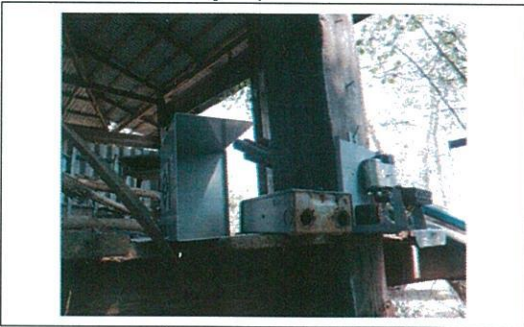
3.ภาพถ่ายสภาพเครื่องสูบน้ำ/อุปกรณ์ ก่อนการซ่อมแซม

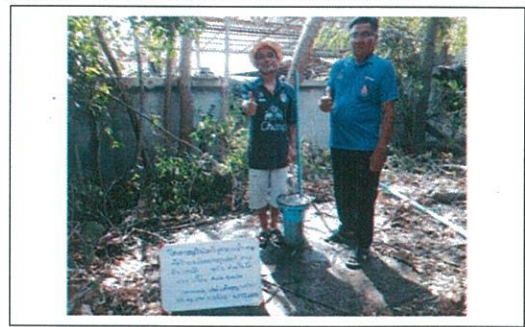
4.ภาพถ่ายหลังจากการซ่อมแซมแล้วเสร็จ
