รายงานฉบับผู้บริหาร
(Executive Summary Report)

โครงการศึกษาวิจัยการประเมินความเสี่ยงของ
การปนเปื้อนของสารเคมีในน้ำใต้ดินในบริเวณ ต.กลางดง
อ.ปากช่อง จ.นครราชสีมา

เสนอ
กรมทรัพยากรน้ำบาดาล

โดย
จุฬาลงกรณ์มหาวิทยาลัย
กรกฎาคม 2550

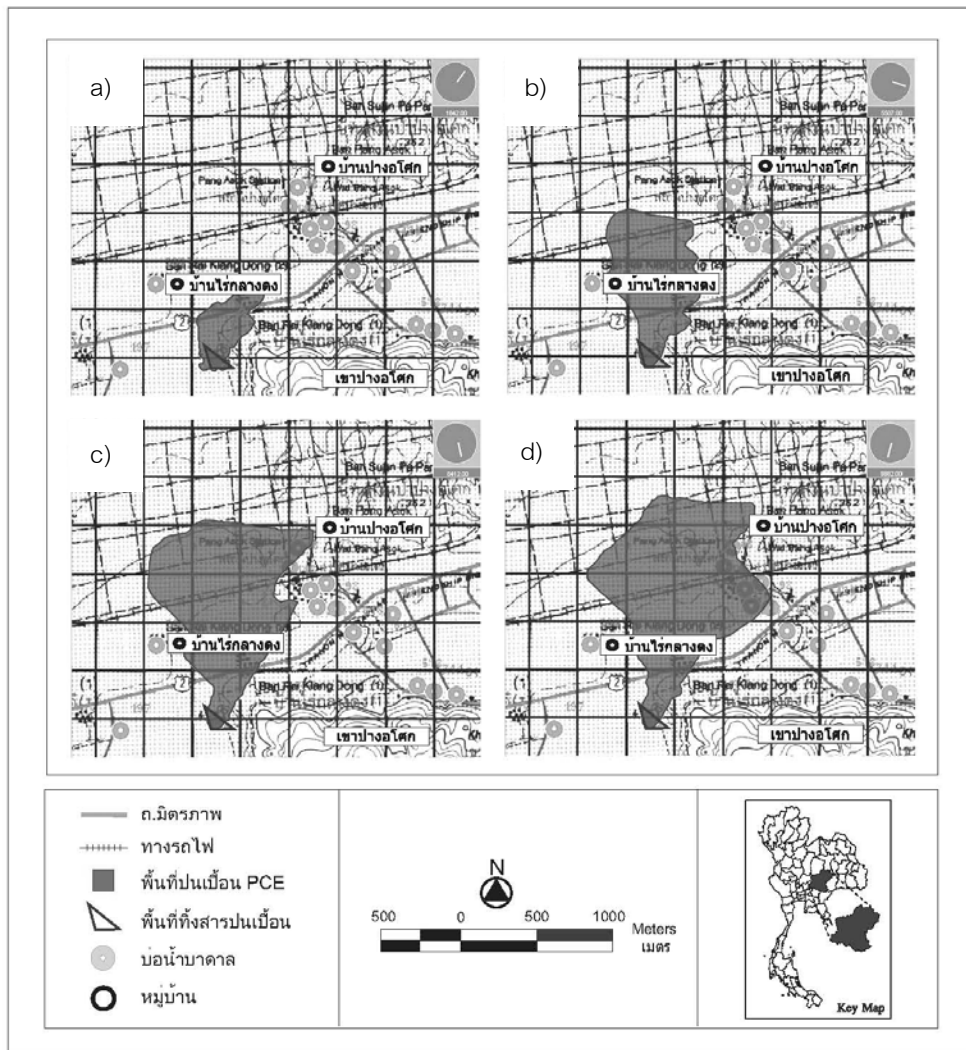
จากการจำลอง ได้ทำการจำลองสภาพพื้นที่ปนเปื้อนเป็นเวลา 2 ปี พบว่าที่เส้นชั้นความเข้มข้นของสาร PCE ที่ระดับ 5 µg/L (มาตรฐานคุณภาพน้ำใต้ดิน) ที่ระดับความลึกจากผิวดิน 40 ม. เคลื่อนตัวออกไปถึงถนนมิตรภาพ โดยภายในระยะเวลา 50 ปี พบว่าเส้นชั้นความเข้มข้น TCE ที่ระดับ 5 µg/L จะเคลื่อนตัวต่อเนื่องไปทางทิศตะวันตกเฉียงเหนือตามทิศทางรอยแตกหลักและเคลื่อนตัวในทิศตะวันออกเฉียงเหนือเนื่องจากรอยแตกย่อยในชั้นหินและการสูบน้ำบาดาลในพื้นที่บ้านปางอโศก เส้นชั้นความเข้มข้นจะเคลื่อนตัวผ่านบ้านไร่กลางดง(2) และจะเคลื่อนตัวเข้าสู่บ่อน้ำบาดาลของบ้านปางอโศกในระยะเวลา 23 ปี ดังแสดงในรูปที่ 5-6

รูปที่ 5-6 เส้นชั้นความเข้มข้น PCE ที่ระดับ 5 µg/L ที่เวลา

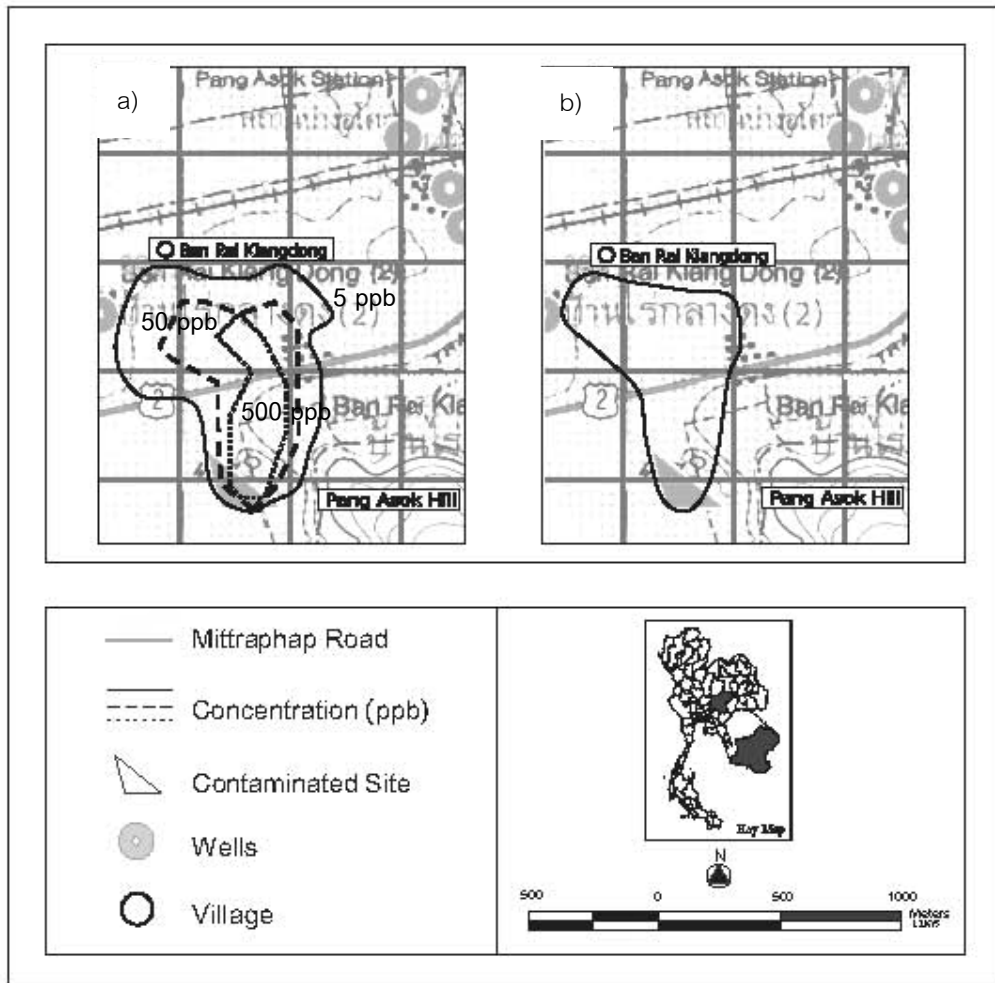
When comparing the final mass remained after applying the fast track scheme to the TCE-contaminated aquifer with that of the same aquifer without any actions after 5 years (Year 2012), more than 90% of TCE mass could be removed from the system and the contaminated area was reduced by 27%, as illustrated in **Figure 5-7**. Similarly, the performance of regular track scheme was compared with no action plan after operating for 10 years. The results indicated that pump-and-treat alone could remove TCE mass by 30% and the TCE-contaminated area could be shrunken by 64% at the end of the operation, as shown in **Figure 5-8**. Moreover, regular track scheme proposed herein also included bioremediation and natural attenuation which were not incorporated into the simulation, which could further enhance the contaminant removal rate in the studying area.

Figure 5-7 Comparing the Final Mass Remained after Applying the Fast Track Scheme to the TCE-Contaminated Aquifer with that of the Same Aquifer without any Actions after 5 Years

- a) without any action after 5 years; 240,000 kg mass remained, 730,000 km² contaminated area
- b) apply the fast track scheme after 5 years; 240,000 kg mass remained, 730,000 km² contaminated area
