# โครงการอนุรักษ์ ฟืนฟูป่อน้ำบาดาล วนอุทยานถ้ำหลวง – ชุนน้ำนางนอน

รายงานฉบับสมบูรณ์  
(Final Report)

สำนักสำรวจและประเมินศักยภาพน้ำบาดาล  
กรมทรัพยากรน้ำบาดาล  
พฤศจิกายน 2562

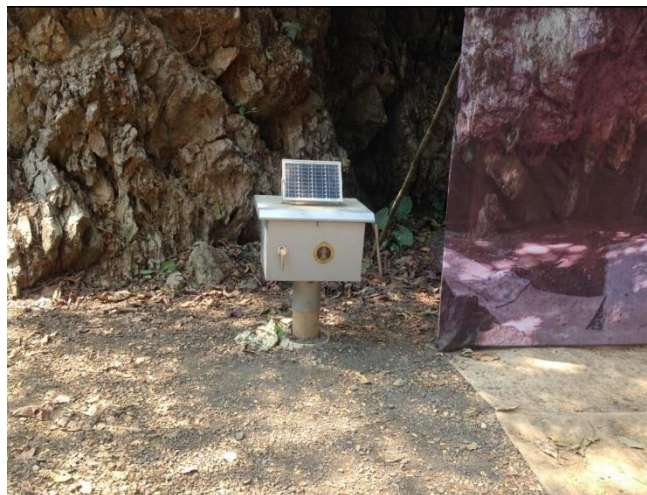
รูปที่ 4-1 สภาพหน้าบ่อ NNW 1

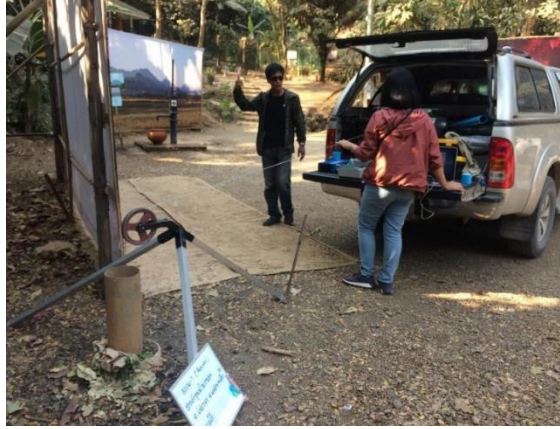
รูปที่ 4-2 การหยั่งธรณีหลุมเจาะ บ่อ NNW 1

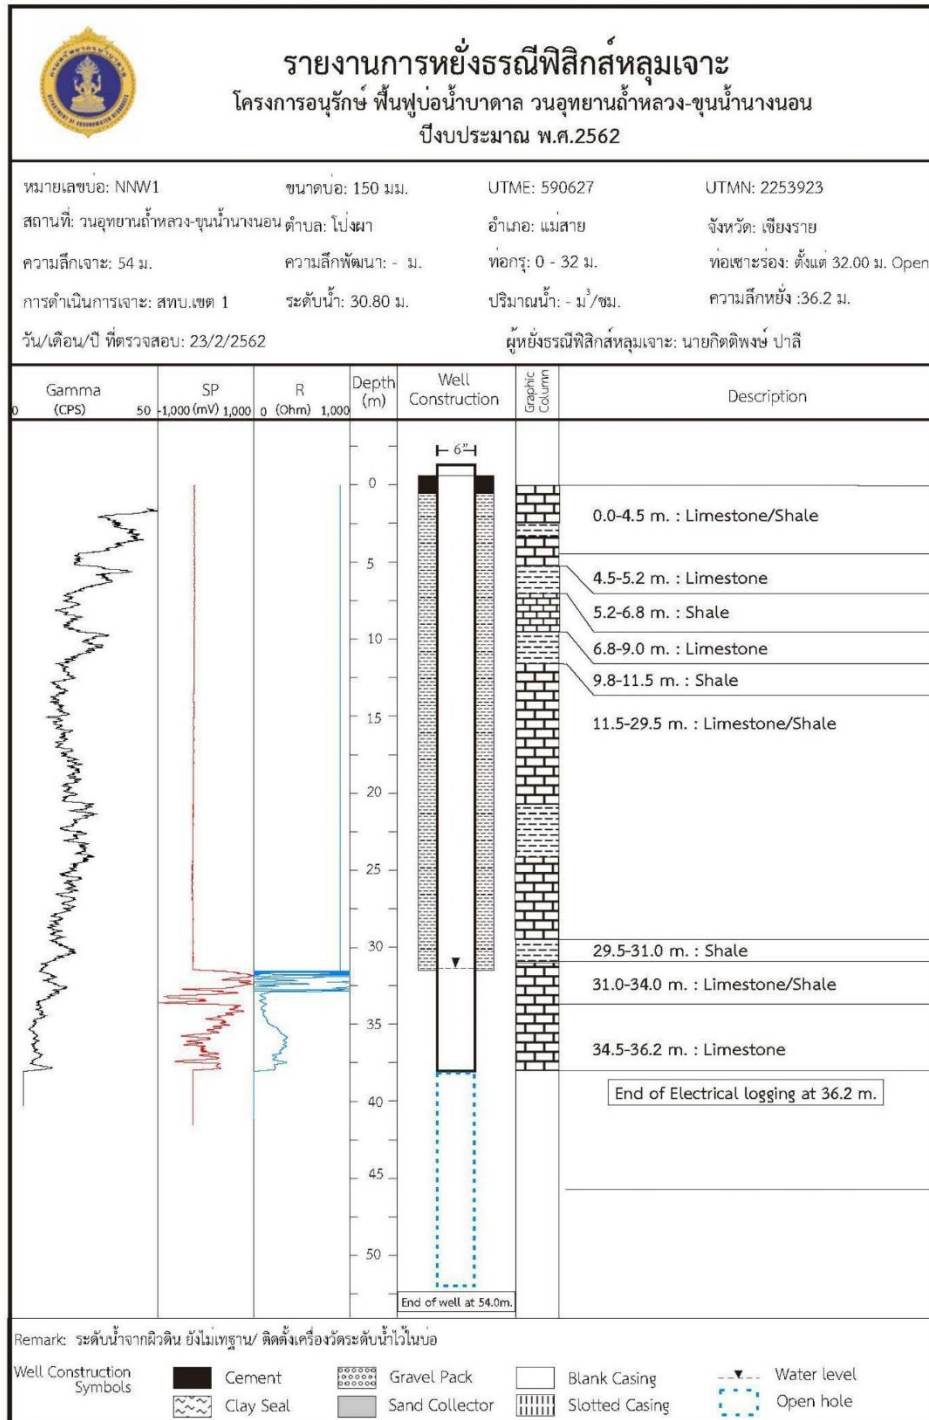
รูปที่ 4-3 ผลการการหยั่งธรณีหลุมเจาะ บ่อ NNW 1

จากผลการหยั่งธรณีฟิสิกส์ในหลุมเจาะเพื่อนำผลไปเปรียบเทียบกับการใช้กล้องโทรทรรศน์วงจรรปิด (TV Borehole) เพื่อตรวจสอบหาโพรงถ้ำ-โพรงน้ำ และรอยแตกในหินปูนสามารถสรุปผลได้ค่าตารางที่ 4-1 ดังนั้นสามารถสรุปได้ว่าบริเวณพื้นที่วนอุทยานถ้ำหลวง-ขุนน้ำนางนอนจะพบเป็นชั้นหินปูนที่มีการแทรกสลับด้วยหินดินดาน (limestone interbedded with shale) และพบว่าจะมีโพรงถ้ำให้พุน้ำบาดาลอย่างน้อย 3 ช่วง ได้แก่ ช่วงความลึก 8-13 เมตร ช่วงความลึก 17-20 เมตรและช่วงความลึก 32-37 เมตร

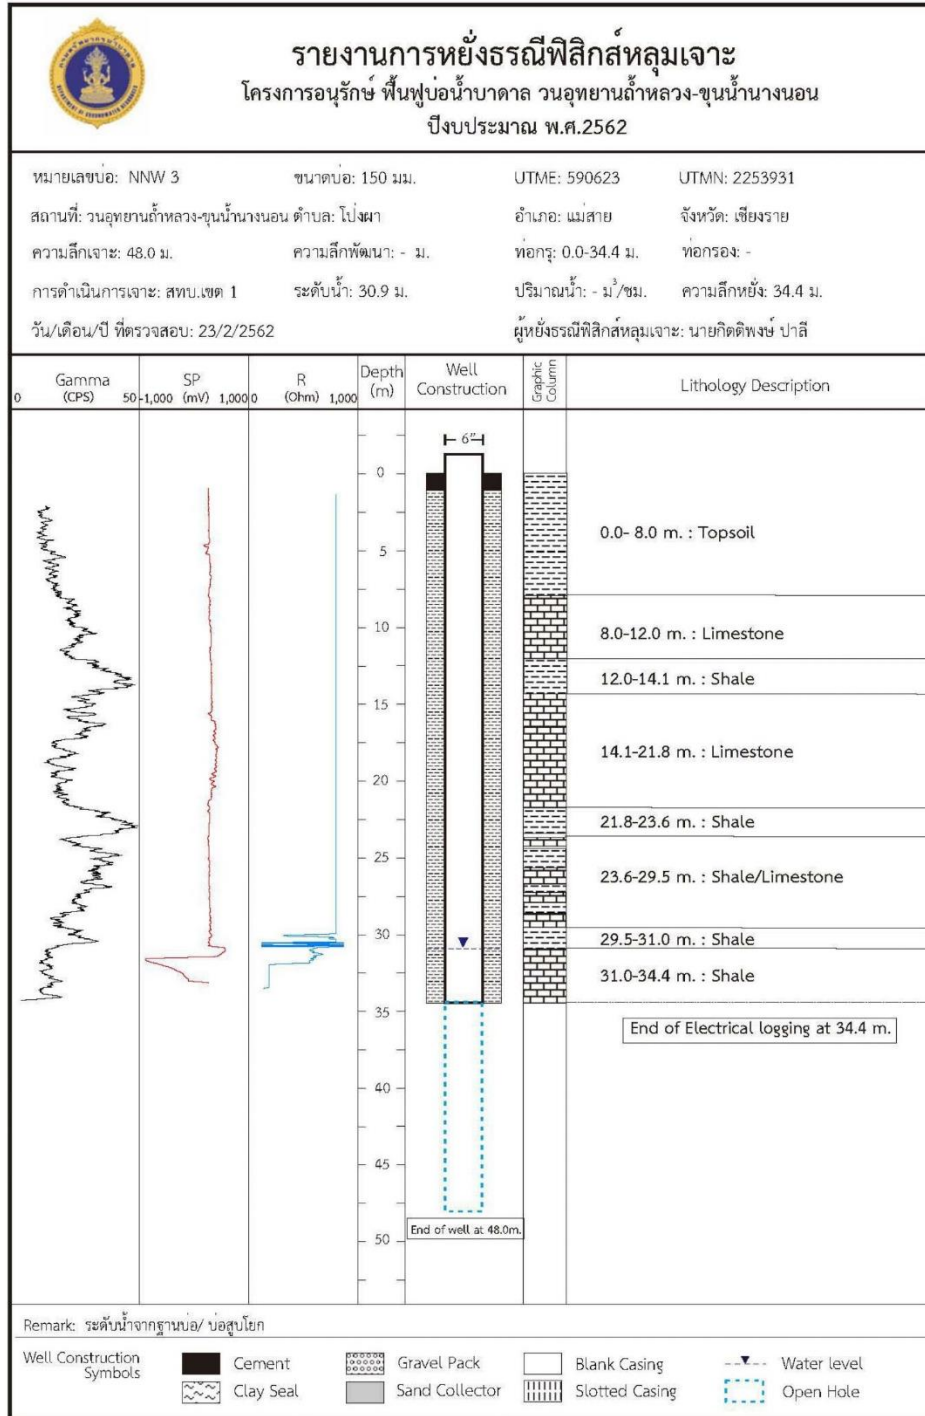
รูปที่ 4-16 ผลการการหยั่งธรณีหลุมเจาะ บ่อ NNW 3

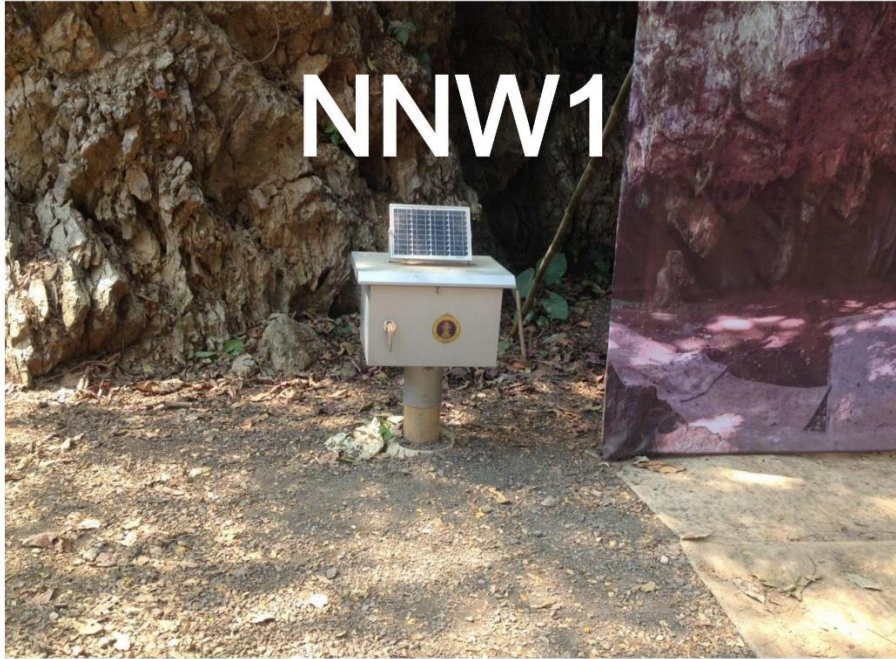
รายงานการตรวจสอบสภาพพุน้ำบาดาลด้วยกล้องโทรทัศน์วงจรปิด (TV-BOREHOLE) โครงการอนุรักษ์พื้นที่พุน้ำบาดาลวนอุทยานถ้ำหลวง-ขุนน้ำนางนอน กรมทรัพยากรน้ำบาดาล		
<b>ข้อมูลทั่วไป</b>		
สถานที่ : วนอุทยานถ้ำหลวง-ขุนน้ำนางนอน บ้านน้ำจ้ำ ตำบลโป่งผา อำเภอแม่สาย จังหวัดเชียงราย		
หมายเลขบ่อ : NNW1	ระวางแผนที่ : 4949 I	ประเภทบ่อ : บ่อน้ำบาดาล
พิกัด UTM E : 590627	พิกัด UTM N : 2253923	โซน : 47Q
ขนาดบ่อ : 150 มิลลิเมตร	ความลึกบ่อ : 54 เมตร	ระยะท่อกรอง : - เมตร
<b>ข้อมูลการตรวจสอบด้วยกล้องโทรทัศน์วงจรปิด (TV-BOREHOLE)</b>		
ชนิดท่อกรูบ่อ : เหล็ก		
สภาพน้ำ : มีตะกอน		
ระดับน้ำ : 30.80 เมตร		
ระยะท่อกรูบ่อ : 0.00 - 32.60 เมตร		
ระยะท่อกรอง : ไม่พบท่อกรอง / Open hole ตั้งแต่ความลึก 32.60 เมตร		
ความลึกบ่อ : ตรวจสอบความลึกได้ 34 เมตร		
ผู้ทำการตรวจสอบ : นายสมพิศ วิหกเห็น, นายภูมิภัทร กล้าหาญ		
วัน/เดือน/ปี ที่ตรวจสอบ : 26 กุมภาพันธ์ 2562		
สรุปผลการตรวจสอบ : บ่อน้ำบาดาลขนาด 150 มิลลิเมตร ระยะท่อกรู 0.00 - 32.60 เมตร Open hole ตั้งแต่ความลึก 32.60 เมตร กล้องโทรทัศน์วงจรปิดสามารถตรวจสอบความลึกได้ถึงระดับ 34.00 เมตร เนื่องจากบ่อมีลักษณะเอียง ทำให้ไม่สามารถนำกล้องโทรทัศน์วงจรปิดตรวจสอบในระดับลึกต่อไปได้

รูปที่ 4-18 ผลสำรวจด้วยวิธีการส่องกล้องโทรทัศน์วงจรปิด (TV Borehole) บ่อ NNW 1

รูปที่ 4-19 ผลสำรวจด้วยวิธีการส่องกล้องโทรทัศน์วงจรมปิด (TV Borehole) บ่อ NNW 1

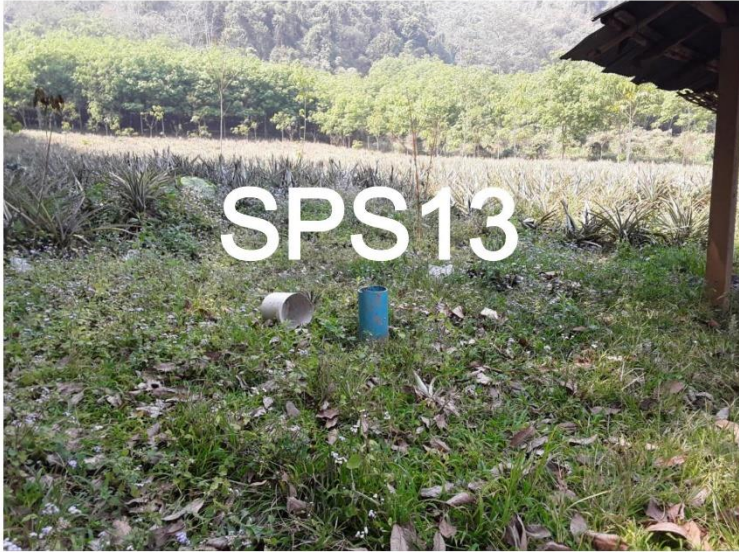
<p>รายงานการตรวจสอบสภาพพุน้ำบาดาลด้วยกล้องโทรทัศน์วงจรปิด (TV-BOREHOLE) โครงการอนุรักษ์พื้นที่พุน้ำบาดาลวนอุทยานถ้ำหลวง-ขุนน้ำนางนอน กรมทรัพยากรน้ำบาดาล</p>		
<b>ข้อมูลทั่วไป</b>		
สถานที่ : สวนลับประรด ตำบลโป่งผา อำเภอแม่สาย จังหวัดเชียงราย		
หมายเลขบ่อ : SPS13	ระวางแผนที่ : 4949 I	ประเภทบ่อ : บ่อน้ำบาดาล
พิกัด UTM E : 589915	พิกัด UTM N : 2251540	โซน : 47Q
ขนาดบ่อ : 150 มิลลิเมตร	ความลึกบ่อ : 16.38 เมตร	ระยะท่อกรอง : - เมตร
<b>ข้อมูลการตรวจสอบด้วยกล้องโทรทัศน์วงจรปิด (TV-BOREHOLE)</b>		
ชนิดท่อกรูบ่อ : พีวีซี		
สภาพน้ำ : -		
ระดับน้ำ : -		
ระยะท่อกรู : 0.00 - 5.53 เมตร		
ระยะท่อกรอง : 5.53 - 8.86 เมตร		
ความลึกบ่อ : 8.86 เมตร (เนื่องจากกล้องโทรทัศน์วงจรปิดไม่สามารถตรวจสอบบ่อในระดับลึกต่อไปได้)		
ผู้ทำการตรวจสอบ : นายสมพิศ วิทกเงิน, นายภูมิภัทร กล้าหาญ		
วัน/เดือน/ปี ที่ตรวจสอบ : 24 กุมภาพันธ์ 2562		
สรุปผลการตรวจสอบ : บ่อน้ำบาดาลขนาด 150 มิลลิเมตร ระยะท่อกรู 0.00 - 5.53 เมตร ระยะท่อกรอง 5.53 - 8.86 เมตร ความลึกบ่อ 8.86 เมตร เนื่องจากมีก้อนหินขวางภายในบ่อ กล้องโทรทัศน์วงจรปิดไม่สามารถตรวจสอบบ่อในระดับลึกต่อไปได้

รูปที่ 4-20 ผลสำรวจด้วยวิธีการส่องกล้องโทรทัศน์วงจรปิด (TV Borehole) บ่อ SPS 13

รูปที่ 4-21 ผลสำรวจด้วยวิธีการส่องกล้องโทรทัศน์วงจรปิด (TV Borehole) บ่อ SPS 13

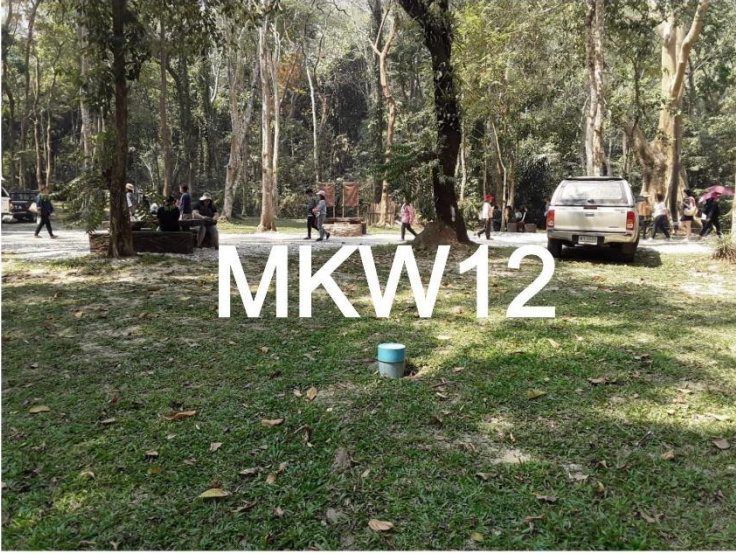
<p>รายงานการตรวจสอบสภาพบ่อน้ำบาดาลด้วยกล้องโทรทัศน์วงจรปิด (TV-BOREHOLE) โครงการอนุรักษ์พื้นที่ชุ่มน้ำบาดาลอุทยานถ้ำหลวง-ขุนน้ำนางนอน กรมทรัพยากรน้ำบาดาล</p>		
<b>ข้อมูลทั่วไป</b>		
สถานที่ : ขุนน้ำนางนอน (สระมรกต) บ้านจ้อง ตำบลโป่งผา อำเภอแม่สาย จังหวัดเชียงราย		
หมายเลขบ่อ : MKW12	ระวางแผนที่ : 4949 I	ประเภทบ่อ : บ่อน้ำบาดาล
พิกัด UTM E : 590955	พิกัด UTM N : 2252782	โซน : 47Q
ขนาดบ่อ : 100 มิลลิเมตร	ความลึกบ่อ : 22 เมตร	ระยะท่อกรอง : - เมตร
<b>ข้อมูลการตรวจสอบด้วยกล้องโทรทัศน์วงจรปิด (TV-BOREHOLE)</b>		
ชนิดท่อกรုပ် : พีวีซี		
สภาพน้ำ : โส		
ระดับน้ำ : 3.10 เมตร		
ระยะท่อกรုပ် : 0.00 - 1.50 เมตร		
ระยะท่อกรอง : 1.50 - 26.00 เมตร / Open hole 26.00 - 26.40 เมตร		
ความลึกบ่อ : 26.40 เมตร		
ผู้ทำการตรวจสอบ : นายสมพิศ วิหกเงิน, นายภูมิภัทร กล้าหาญ		
วัน/เดือน/ปี ที่ตรวจสอบ : 23 กุมภาพันธ์ 2562		
สรุปผลการตรวจสอบ : บ่อน้ำบาดาลขนาด 100 มิลลิเมตร ระยะท่อกรုပ် 0.00 - 1.50 เมตร ระยะท่อกรอง 1.50 - 26.00 เมตร Open hole 26.00 - 26.40 เมตร ตรวจพบรอยแตกหินปูนระดับความลึก 25.15 เมตร และโพรงหินปูนระดับความลึก 25.85 เมตร ระดับความลึกบ่อที่สามารถตรวจวัดได้ 26.40 เมตร

รูปที่ 4-22 ผลสำรวจด้วยวิธีการส่องกล้องโทรทัศน์วงจรปิด (TV Borehole) บ่อ MKW 12

รูปที่ 4-23 ผลสำรวจด้วยวิธีการส่องกล้องโทรทัศน์วงจรมืด (TV Borehole) บ่อ MKW 12

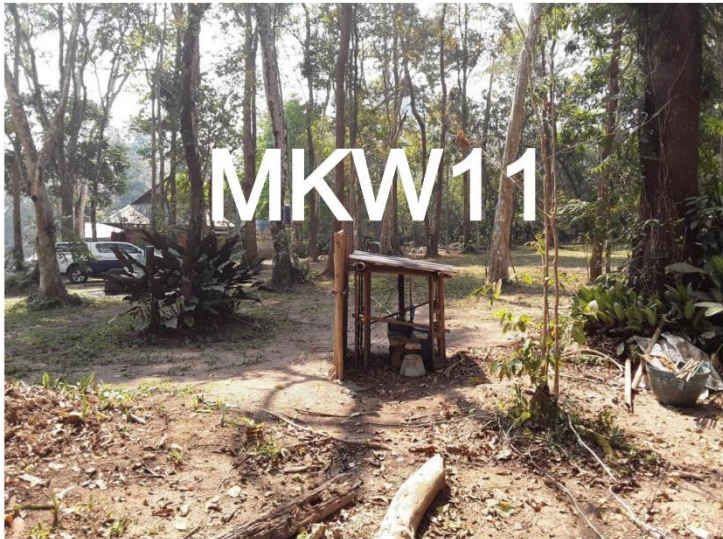
<p>รายงานการตรวจสอบสภาพบ่อน้ำบาดาลด้วยกล้องโทรทัศน์วงจรปิด (TV-BOREHOLE) โครงการอนุรักษ์ฟื้นฟูบ่อน้ำบาดาลวนอุทยานถ้ำหลวง-ขุนน้ำนางนอน กรมทรัพยากรน้ำบาดาล</p>		
<b>ข้อมูลทั่วไป</b>		
สถานที่ : ขุนน้ำนางนอน (สระมรกต) บ้านจ้อง ตำบลโป่งผา อำเภอแม่อาย จังหวัดเชียงราย		
หมายเลขบ่อ : MKW11	ระวางแผนที่ : 4949 I	ประเภทบ่อ : บ่อน้ำบาดาล
พิกัด UTM E : 590922	พิกัด UTM N : 2252794	โซน : 47Q
ขนาดบ่อ : 150 มิลลิเมตร	ความลึกบ่อ : - เมตร	ระยะท่อกรอง : - เมตร
<b>ข้อมูลการตรวจสอบด้วยกล้องโทรทัศน์วงจรปิด (TV-BOREHOLE)</b>		
ชนิดท่อกรูบ่อ : พีวีซี		
สภาพน้ำ : ชุ่น		
ระดับน้ำ : 5.04 เมตร		
ระยะท่อกรู : 0.00 - 15.35 เมตร		
ระยะท่อกรอง : -		
ความลึกบ่อ : 15.35 เมตร		
ผู้ทำการตรวจสอบ : นายสมพิศ วิทกเห็น, นายภูมิภัทร กล้าหาญ		
วัน/เดือน/ปี ที่ตรวจสอบ : 24 กุมภาพันธ์ 2562		
สรุปผลการตรวจสอบ : บ่อน้ำบาดาลขนาด 150 มิลลิเมตร ระยะท่อกรู 0.00 - 15.35 เมตร ความลึกบ่อ 15.35 เมตร

รูปที่ 4-24 ผลสำรวจด้วยวิธีการส่องกล้องโทรทัศน์วงจรปิด (TV Borehole) บ่อ MKW 11

รูปที่ 4-25 ผลสำรวจด้วยวิธีการส่องกล้องโทรทัศน์วงจรรปิด (TV Borehole) บ่อ MKW 11

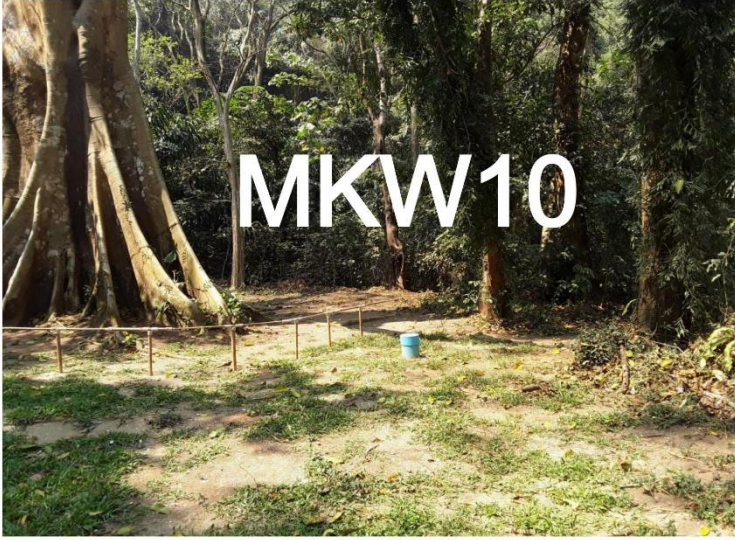
<p>รายงานการตรวจสอบสภาพบ่อน้ำบาดาลด้วยกล้องโทรทัศน์วงจรปิด (TV-BOREHOLE) โครงการอนุรักษ์พื้นที่ชุ่มน้ำบาดาลอุทยานถ้ำหลวง-ขุนน้ำนางนอน กรมทรัพยากรน้ำบาดาล</p>		
<b>ข้อมูลทั่วไป</b>		
สถานที่ : ขุนน้ำนางนอน (สระมรกต) บ้านจ้อง ตำบลโป่งผา อำเภอแม่สาย จังหวัดเชียงราย		
หมายเลขบ่อ : MKW10	ระวางแผนที่ : 4949 I	ประเภทบ่อ : บ่อน้ำบาดาล
พิกัด UTM E : 590930	พิกัด UTM N : 2252814	โซน : 47Q
ขนาดบ่อ : 150 มิลลิเมตร	ความลึกบ่อ : 9 เมตร	ระยะท่อกรอง : - เมตร
<b>ข้อมูลการตรวจสอบด้วยกล้องโทรทัศน์วงจรปิด (TV-BOREHOLE)</b>		
ชนิดท่อกรูบ่อ : พีวีซี		
สภาพน้ำ : มีตะกอน		
ระดับน้ำ : 4.10 เมตร		
ระยะท่อกรู : 0.00 - 8.50 เมตร		
ระยะท่อกรอง : -		
ความลึกบ่อ : 8.50 เมตร		
ผู้ทำการตรวจสอบ : นายสมพิศ วิทกเทิน, นายภูมิภัทร กล้าหาญ		
วัน/เดือน/ปี ที่ตรวจสอบ : 24 กุมภาพันธ์ 2562		
สรุปผลการตรวจสอบ : บ่อน้ำบาดาลขนาด 150 มิลลิเมตร ระยะท่อกรู 0.00 - 8.50 เมตร ความลึกบ่อ 8.50 เมตร

รูปที่ 4-26 ผลสำรวจด้วยวิธีการส่องกล้องโทรทัศน์วงจรปิด (TV Borehole) บ่อ MKW 10

รูปที่ 4-27 ผลสำรวจด้วยวิธีการส่องกล้องโทรทัศน์วงจรรปิด (TV Borehole) บ่อ MKW 10

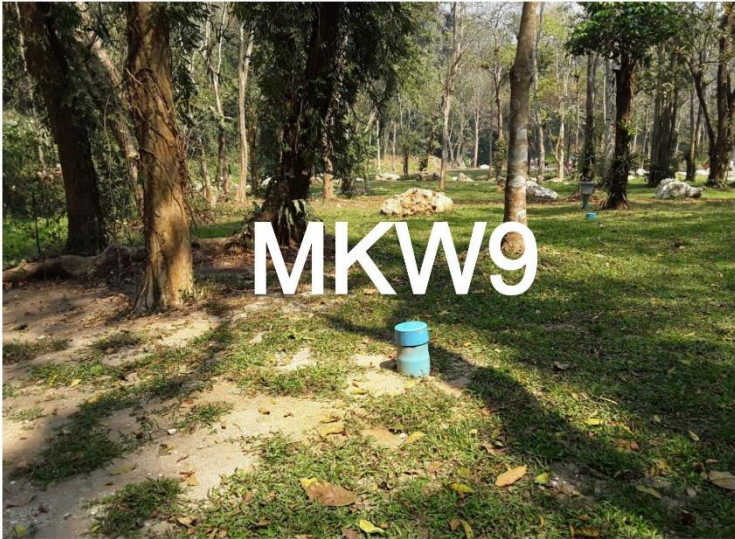
<p>รายงานการตรวจสอบสภาพพุน้ำบาดาลด้วยกล้องโทรทัศน์วงจรปิด (TV-BOREHOLE) โครงการอนุรักษ์พื้นที่พุน้ำบาดาลวนอุทยานถ้ำหลวง-ขุนน้ำนางนอน กรมทรัพยากรน้ำบาดาล</p>		
<b>ข้อมูลทั่วไป</b>		
สถานที่ : ขุนน้ำนางนอน (สระมรกต) บ้านจ้อง ตำบลโป่งผา อำเภอแม่สาย จังหวัดเชียงราย		
หมายเลขบ่อ : MKW9	ระวางแผนที่ : 4949 I	ประเภทบ่อ : บ่อน้ำบาดาล
พิกัด UTM E : 590937	พิกัด UTM N : 2252825	โซน : 47Q
ขนาดบ่อ : 150 มิลลิเมตร	ความลึกบ่อ : 7 เมตร	ระยะท่อกรอง : - เมตร
<b>ข้อมูลการตรวจสอบด้วยกล้องโทรทัศน์วงจรปิด (TV-BOREHOLE)</b>		
ชนิดท่อกรูบ่อ : พีวีซี		
สภาพน้ำ : มีตะกอน		
ระดับน้ำ : 3.00 เมตร		
ระยะท่อกรู : 0.00 - 3.60 เมตร		
ระยะท่อกรอง : 3.60 - 6.77 เมตร (ลตท่อขนาด 100 มิลลิเมตร)		
ความลึกบ่อ : 6.77 เมตร		
ผู้ทำการตรวจสอบ : นายสมพิศ วิหกเทิน, นายภูมิภัทร กล้าหาญ		
วัน/เดือน/ปี ที่ตรวจสอบ : 24 กุมภาพันธ์ 2562		
สรุปผลการตรวจสอบ : บ่อน้ำบาดาลขนาด 150 มิลลิเมตร ระยะท่อกรู 0.00 - 3.60 เมตร ระยะท่อกรอง 3.60 - 6.77 เมตร ลตท่อขนาด 100 มิลลิเมตร ความลึกบ่อ 6.77 เมตร

รูปที่ 4-28 ผลสำรวจด้วยวิธีการส่องกล้องโทรทัศน์วงจรปิด (TV Borehole) บ่อ MKW 9

รูปที่ 4-29 ผลสำรวจด้วยวิธีการส่องกล้องโทรทัศน์วงจรมืด (TV Borehole) บ่อ MKW 9

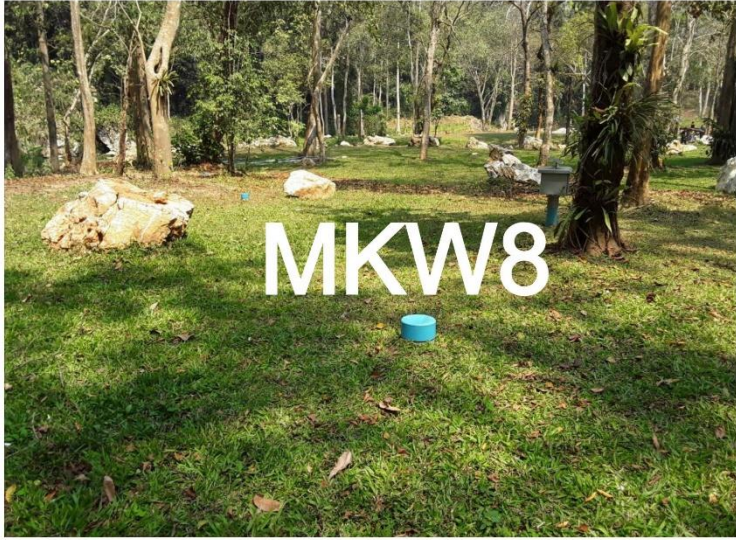
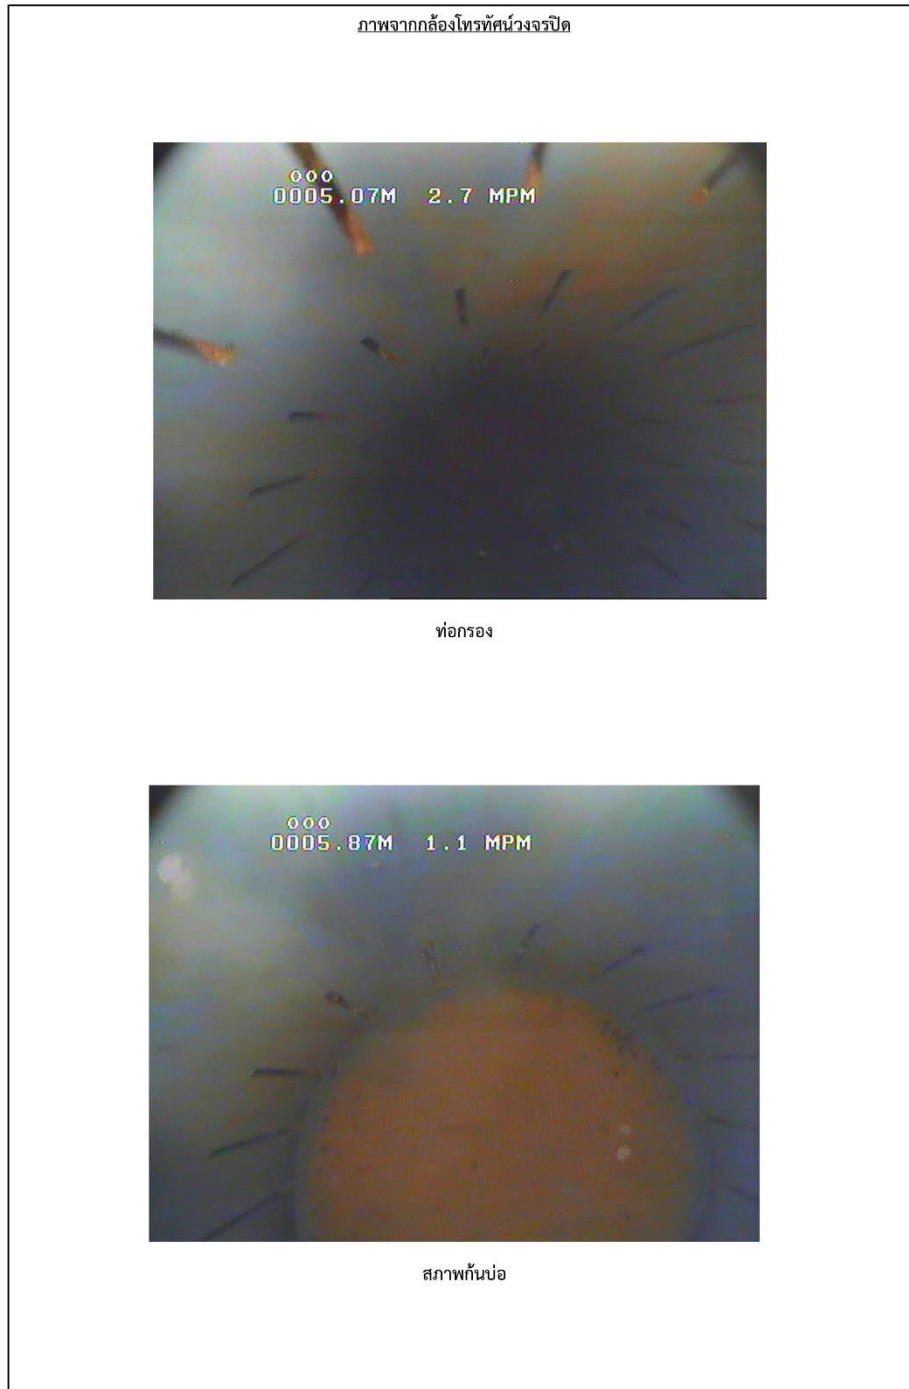
รายงานการตรวจสอบสภาพพุน้ำบาดาลด้วยกล้องโทรทัศน์วงจรปิด (TV-BOREHOLE) โครงการอนุรักษ์พื้นที่พุน้ำบาดาลวนอุทยานถ้ำหลวง-ขุนน้ำนางนอน กรมทรัพยากรน้ำบาดาล		
<b>ข้อมูลทั่วไป</b>		
สถานที่ : ขุนน้ำนางนอน (สระมรกด) บ้านจ้อง ตำบลโป่งผา อำเภอแม่สาย จังหวัดเชียงราย		
หมายเลขบ่อ : MKW8	ระวางแผนที่ : 4949 I	ประเภทบ่อ : บ่อน้ำบาดาล
พิกัด UTM E : 590946	พิกัด UTM N : 2252830	โซน : 47Q
ขนาดบ่อ : 150 มิลลิเมตร	ความลึกบ่อ : 36 เมตร	ระยะท่อกรอง : - เมตร
<b>ข้อมูลการตรวจสอบด้วยกล้องโทรทัศน์วงจรปิด (TV-BOREHOLE)</b>		
ชนิดท่อกรบ่อ : พีวีซี		
สภาพน้ำ : ไส้ / มีตะกอนเล็กน้อย		
ระดับน้ำ : 1.95 เมตร		
ระยะท่อกร : 4.45 - 8.34 เมตร		
ระยะท่อกรอง : 0.00 - 4.45 เมตร , 8.34 - 34.83 เมตร		
ความลึกบ่อ : 34.83 เมตร		
ผู้ทำการตรวจสอบ : นายสมพิศ วิทกเทิน, นายภูมิภัทร กล้าหาญ		
วัน/เดือน/ปี ที่ตรวจสอบ : 24 กุมภาพันธ์ 2562		
สรุปผลการตรวจสอบ : บ่อน้ำบาดาลขนาด 150 มิลลิเมตร ระยะท่อกร 4.45 - 8.34 เมตร ระยะท่อกรอง 0.00 - 4.45 เมตร และ 8.34 - 34.83 เมตร ความลึกบ่อ 34.8 เมตร

รูปที่ 4-30 ผลสำรวจด้วยวิธีการส่องกล้องโทรทัศน์วงจรปิด (TV Borehole) บ่อ MKW 8

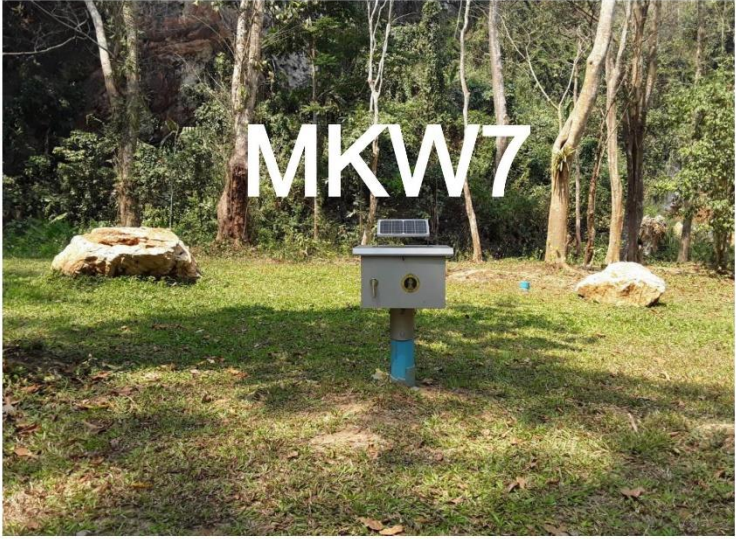
<p>รายงานการตรวจสอบสภาพบ่อน้ำบาดาลด้วยกล้องโทรทัศน์วงจรปิด (TV-BOREHOLE) โครงการอนุรักษ์พื้นที่ชุ่มน้ำบาดาลอุทยานถ้ำหลวง-ขุนน้ำนางนอน กรมทรัพยากรน้ำบาดาล</p>		
<b>ข้อมูลทั่วไป</b>		
สถานที่ : ขุนน้ำนางนอน (สระมรดก) บ้านจ้อง ตำบลโป่งมา อำเภอมะนัง จังหวัดเชียงราย		
หมายเลขบ่อ : MKW7	ระวางแผนที่ : 4949 I	ประเภทบ่อ : บ่อน้ำบาดาล
พิกัด UTM E : 590951	พิกัด UTM N : 2252839	โซน : 47Q
ขนาดบ่อ : 150 มิลลิเมตร	ความลึกบ่อ : 6 เมตร	ระยะท่อกรอง : - เมตร
<b>ข้อมูลการตรวจสอบด้วยกล้องโทรทัศน์วงจรปิด (TV-BOREHOLE)</b>		
ชนิดท่อกรုပ် : พีวีซี		
สภาพน้ำ : ชุ่น		
ระดับน้ำ : 2.45 เมตร		
ระยะท่อกรုပ် : 0.00 - 4.85 เมตร		
ระยะท่อกรอง : 4.85 - 6.00 เมตร		
ความลึกบ่อ : 6.00 เมตร		
ผู้ทำการตรวจสอบ : นายสมพิศ วิทเทิน, นายภูมิภัทร กล้าหาญ		
วัน/เดือน/ปี ที่ตรวจสอบ : 24 กุมภาพันธ์ 2562		
สรุปผลการตรวจสอบ : บ่อน้ำบาดาลขนาด 150 มิลลิเมตร ระยะท่อกรုပ် 0.00 - 4.85 เมตร ระยะท่อกรอง 4.85 - 6.00 เมตร ความลึกบ่อ 6.00 เมตร สภาพน้ำขุ่น

รูปที่ 4-32 ผลสำรวจด้วยวิธีการส่องกล้องโทรทัศน์วงจรปิด (TV Borehole) บ่อ MKW 7

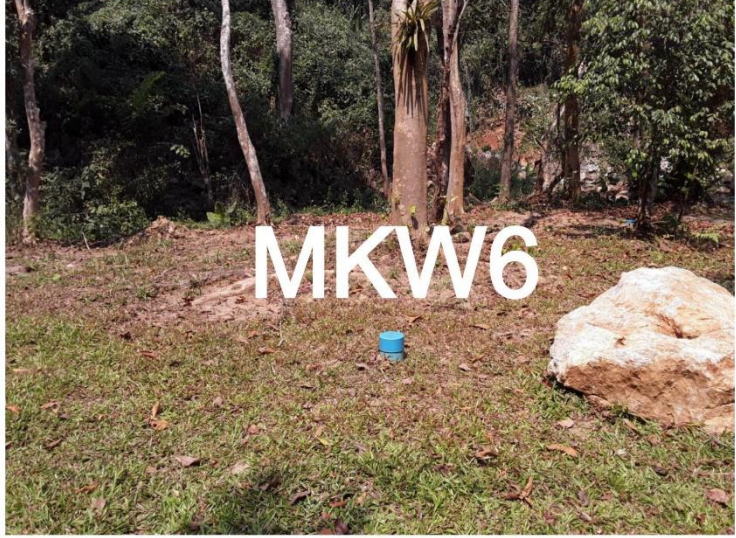
<p>รายงานการตรวจสอบสภาพบ่อน้ำบาดาลด้วยกล้องโทรทัศน์วงจรปิด (TV-BOREHOLE) โครงการอนุรักษ์ฟื้นฟูบ่อน้ำบาดาลวนอุทยานถ้ำหลวง-ขุนน้ำนางนอน กรมทรัพยากรน้ำบาดาล</p>		
<b>ข้อมูลทั่วไป</b>		
สถานที่ : ขุนน้ำนางนอน (สระมรกต) บ้านจ้อง ตำบลโป่งผา อำเภอแม่สาย จังหวัดเชียงราย		
หมายเลขบ่อ : MKW6	ระวางแผนที่ : 4949 I	ประเภทบ่อ : บ่อน้ำบาดาล
พิกัด UTM E : 590949	พิกัด UTM N : 2252848	โซน : 47Q
ขนาดบ่อ : 150 มิลลิเมตร	ความลึกบ่อ : 7 เมตร	ระยะท่อกรอง : - เมตร
<b>ข้อมูลการตรวจสอบด้วยกล้องโทรทัศน์วงจรปิด (TV-BOREHOLE)</b>		
ชนิดท่อกรုပ် : พีวีซี		
สภาพน้ำ : ไส้		
ระดับน้ำ : 2.15 เมตร		
ระยะท่อกรုပ် : 0.00 - 3.77 เมตร		
ระยะท่อกรอง : 3.77 - 7.30 เมตร		
ความลึกบ่อ : 7.30 เมตร		
ผู้ทำการตรวจสอบ : นายสมพิศ วิหกเงิน, นายภูมิภัทร กล้าหาญ		
วัน/เดือน/ปี ที่ตรวจสอบ : 24 กุมภาพันธ์ 2562		
สรุปผลการตรวจสอบ : บ่อน้ำบาดาลขนาด 150 มิลลิเมตร ระยะท่อกรုပ် 0.00 - 3.77 เมตร ระยะท่อกรอง 3.77 - 7.30 เมตร ความลึกบ่อ 7.30 เมตร

รูปที่ 4-34 ผลสำรวจด้วยวิธีการส่องกล้องโทรทัศน์วงจรปิด (TV Borehole) บ่อ MKW 6

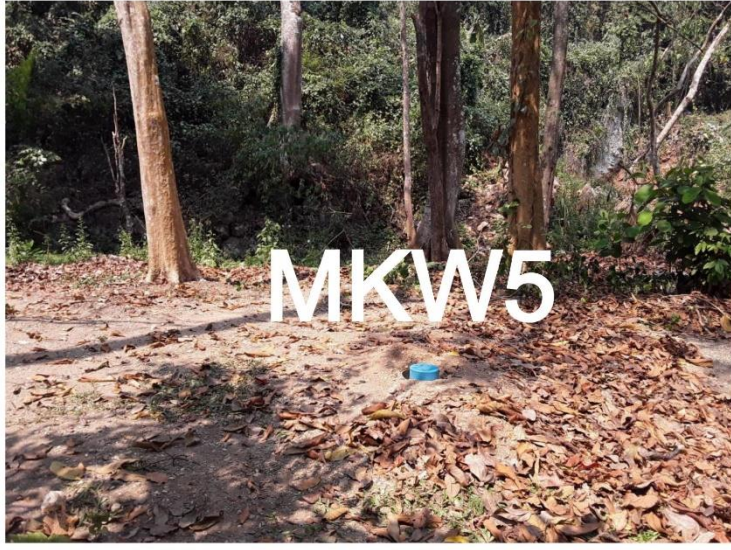
<p>รายงานการตรวจสอบสภาพบ่อน้ำบาดาลด้วยกล้องโทรทัศน์วงจรปิด (TV-BOREHOLE) โครงการอนุรักษ์ฟื้นฟูบ่อน้ำบาดาลวนอุทยานถ้ำหลวง-ขุนน้ำนางนอน กรมทรัพยากรน้ำบาดาล</p>		
<b>ข้อมูลทั่วไป</b>		
สถานที่ : ขุนน้ำนางนอน (สระมรกต) บ้านจ้อง ตำบลโป่งผา อำเภอแม่สาย จังหวัดเชียงราย		
หมายเลขบ่อ : MKW5	ระวางแผนที่ : 4949 I	ประเภทบ่อ : บ่อน้ำบาดาล
พิกัด UTM E : 590952	พิกัด UTM N : 2252856	โซน : 47Q
ขนาดบ่อ : 150 มิลลิเมตร	ความลึกบ่อ : 28 เมตร	ระยะท่อกรอง : - เมตร
<b>ข้อมูลการตรวจสอบด้วยกล้องโทรทัศน์วงจรปิด (TV-BOREHOLE)</b>		
ชนิดท่อกรုပ် : พีวีซี		
สภาพน้ำ : มีตะกอน		
ระดับน้ำ : 1.90 เมตร		
ระยะท่อกรုပ် : 0.00 - 12.14 เมตร		
ระยะท่อกรอง : ไม่พบท่อกรอง / Open hole ตั้งแต่ความลึก 12.14 เมตร		
ความลึกบ่อ : ตรวจสอบสภาพบ่อได้ถึงระดับความลึก 14.30 เมตร		
ผู้ทำการตรวจสอบ : นายสมพิศ วิทกเห็น, นายภูมิภัทร กล้าหาญ		
วัน/เดือน/ปี ที่ตรวจสอบ : 24 กุมภาพันธ์ 2562		
สรุปผลการตรวจสอบ : บ่อน้ำบาดาลขนาด 150 มิลลิเมตร ระยะท่อกรုပ် 0.00 - 12.14 เมตร Open hole ตั้งแต่ความลึก 12.14 เมตร พบโพรงหินปูนที่ระดับความลึก 12.73 เมตร 13.00 เมตร 13.26 เมตร และ 13.61 เมตรกล้องโทรทัศน์วงจรปิดสามารถตรวจสอบความลึกได้ถึงระดับ 14.30 เมตร เนื่องจากบ่อมีลักษณะเอียง ทำให้ไม่สามารถนำกล้องโทรทัศน์วงจรปิดตรวจสอบในระดับลึกต่อไปได้

รูปที่ 4-36 ผลสำรวจด้วยวิธีการส่องกล้องโทรทัศน์วงจรปิด (TV Borehole) บ่อ MKW 5

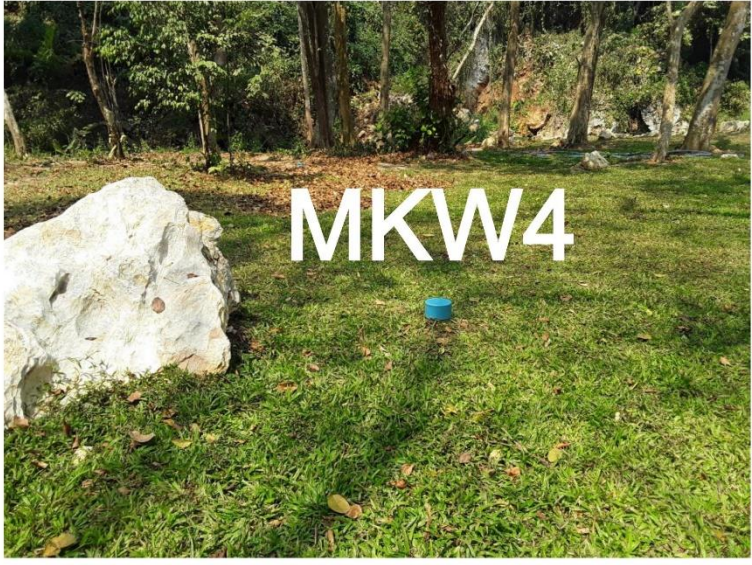
<p>รายงานการตรวจสอบสภาพบ่อน้ำบาดาลด้วยกล้องโทรทัศน์วงจรปิด (TV-BOREHOLE) โครงการอนุรักษ์พื้นที่ชุ่มน้ำบาดาลอุทยานถ้ำหลวง-ขุนน้ำนางนอน กรมทรัพยากรน้ำบาดาล</p>		
<b>ข้อมูลทั่วไป</b>		
สถานที่ : ขุนน้ำนางนอน (สระมรกต) บ้านจ้อง ตำบลโป่งผา อำเภอแม่สาย จังหวัดเชียงราย		
หมายเลขบ่อ : MKW4	ระวางแผนที่ : 4949 I	ประเภทบ่อ : บ่อน้ำบาดาล
พิกัด UTM E : 590962	พิกัด UTM N : 2252846	โซน : 47Q
ขนาดบ่อ : 150 มิลลิเมตร	ความลึกบ่อ : 8.42 เมตร	ระยะท่อกรอง : - เมตร
<b>ข้อมูลการตรวจสอบด้วยกล้องโทรทัศน์วงจรปิด (TV-BOREHOLE)</b>		
ชนิดท่อกรูบ่อ : พีวีซี		
สภาพน้ำ : มีตะกอน		
ระดับน้ำ : 1.80 เมตร		
ระยะท่อกรู : 0.00 - 4.50 เมตร		
ระยะท่อกรอง : 4.50 - 8.57 เมตร (ลตท่อขนาด 100 มิลลิเมตร)		
ความลึกบ่อ : 8.57 เมตร		
ผู้ทำการตรวจสอบ : นายสมพิศ วิหคเหิน, นายภูมิภัทร กล้าหาญ		
วัน/เดือน/ปี ที่ตรวจสอบ : 24 กุมภาพันธ์ 2562		
สรุปผลการตรวจสอบ : บ่อน้ำบาดาลขนาด 150 มิลลิเมตร ระยะท่อกรู 0.00 - 4.50 เมตร ระยะท่อกรอง 4.50 - 8.57 เมตร ลตท่อขนาด 100 มิลลิเมตร ความลึกบ่อ 8.57 เมตร

รูปที่ 4-38 ผลสำรวจด้วยวิธีการส่องกล้องโทรทัศน์วงจรปิด (TV Borehole) บ่อ MKW 4

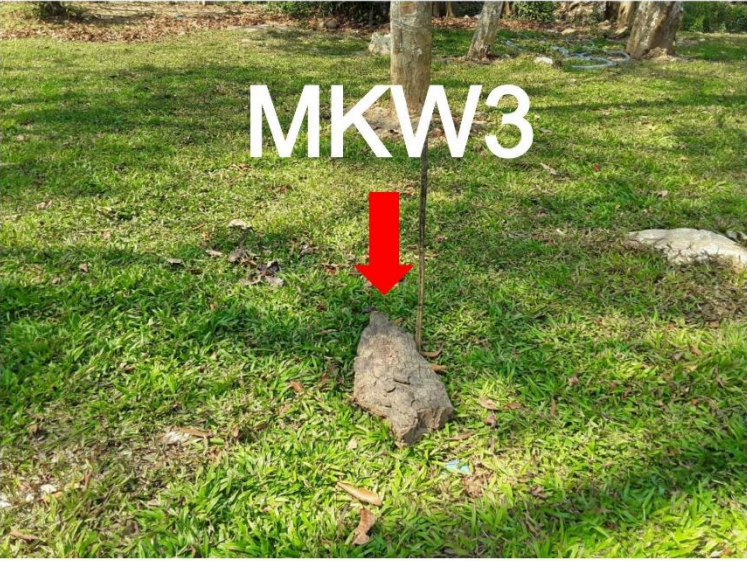
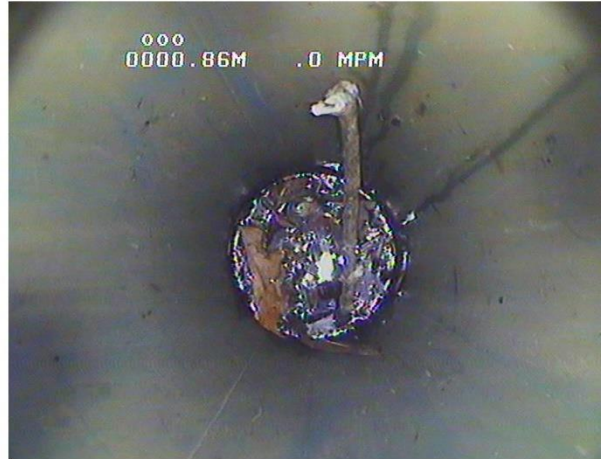
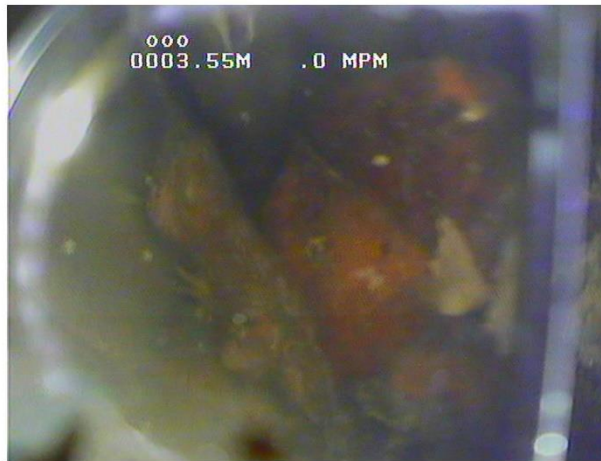
<p>รายงานการตรวจสอบสภาพบ่อน้ำบาดาลด้วยกล้องโทรทัศน์วงจรปิด (TV-BOREHOLE) โครงการอนุรักษ์พื้นที่พุน้ำบาดาลวนอุทยานถ้ำหลวง-ขุนน้ำนางนอน กรมทรัพยากรน้ำบาดาล</p>		
<b>ข้อมูลทั่วไป</b>		
สถานที่ : ขุนน้ำนางนอน (สระมรดก) บ้านจ้อง ตำบลโป่งผา อำเภอแม่สาย จังหวัดเชียงราย		
หมายเลขบ่อ : MKW3	ระวางแผนที่ : 4949 I	ประเภทบ่อ : บ่อน้ำบาดาล
พิกัด UTM E : 590975	พิกัด UTM N : 2252857	โซน : 47Q
ขนาดบ่อ : 150 มิลลิเมตร	ความลึกบ่อ : - เมตร	ระยะท่อกรอง : - เมตร
<b>ข้อมูลการตรวจสอบด้วยกล้องโทรทัศน์วงจรปิด (TV-BOREHOLE)</b>		
สรุปผลการตรวจสอบ : บ่อน้ำบาดาลขนาด 150 มิลลิเมตร ความลึกบ่อ 3.89 เมตร สภาพในน้ำบ่อขุ่นไม่สามารถมองเห็นด้านข้างบ่อได้		
สภาพน้ำ : ขุ่น		
ระดับน้ำ : -		
ระยะท่อกรอ : -		
ระยะท่อกรอง : -		
ความลึกบ่อ : 2.89 เมตร		
ผู้ทำการตรวจสอบ : นายสมพิศ วิหคเหิน, นายภูมิภัทร กล้าหาญ		
วัน/เดือน/ปี ที่ตรวจสอบ : 24 กุมภาพันธ์ 2562		
สรุปผลการตรวจสอบ : บ่อน้ำบาดาลขนาด 150 มิลลิเมตร ความลึกบ่อ 2.89 เมตร สภาพในน้ำบ่อขุ่นไม่สามารถมองเห็นด้านข้างบ่อได้

รูปที่ 4-40 ผลสำรวจด้วยวิธีการส่องกล้องโทรทัศน์วงจรปิด (TV Borehole) บ่อ MKW 3

สภาพภายในบ่อ

สภาพก้นบ่อ

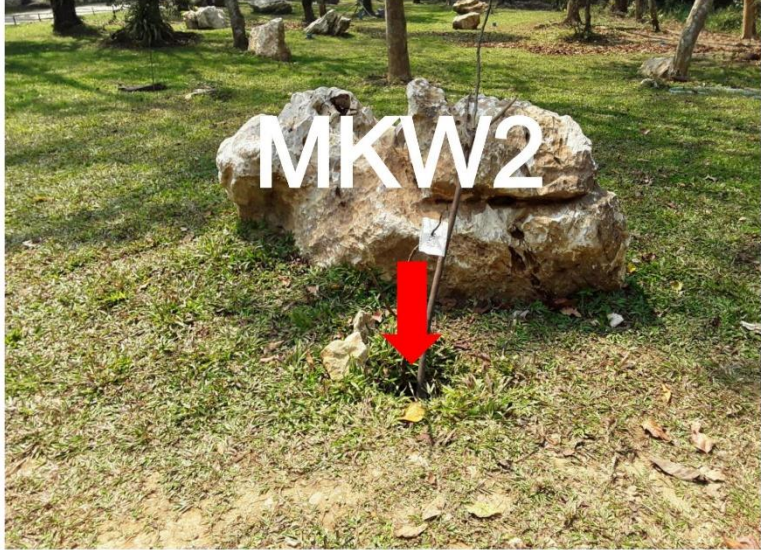
<p>รายงานการตรวจสอบสภาพบ่อน้ำบาดาลด้วยกล้องโทรทัศน์วงจรปิด (TV-BOREHOLE) โครงการอนุรักษ์ฟื้นฟูบ่อน้ำบาดาลวนอุทยานถ้ำหลวง-ขุนน้ำนางนอน กรมทรัพยากรน้ำบาดาล</p>		
<b>ข้อมูลทั่วไป</b>		
สถานที่ : ขุนน้ำนางนอน (สระมรดก) บ้านจ้อง ตำบลโป่งมา อำเภอแม่สาย จังหวัดเชียงราย		
หมายเลขบ่อ : MKW2	ระวางแผนที่ : 4949 I	ประเภทบ่อ : บ่อน้ำบาดาล
พิกัด UTM E : 590971	พิกัด UTM N : 2252871	โซน : 47Q
ขนาดบ่อ : 150 มิลลิเมตร	ความลึกบ่อ : - เมตร	ระยะท่อกรอง : - เมตร
<b>ข้อมูลการตรวจสอบด้วยกล้องโทรทัศน์วงจรปิด (TV-BOREHOLE)</b>		
ชนิดท่อกรบ่อ : พีวีซี		
สภาพน้ำ : ชุ่น / มีเศษใบไม้		
ระดับน้ำ : 1.36 เมตร		
ระยะท่อกร : 0.00 - 3.55 เมตร		
ระยะท่อกรอง : -		
ความลึกบ่อ : 3.55 เมตร		
ผู้ทำการตรวจสอบ : นายสมศักดิ์ วิหกเทิน, นายภูมิภัทร กล้าหาญ		
วัน/เดือน/ปี ที่ตรวจสอบ : 23 กุมภาพันธ์ 2562		
สรุปผลการตรวจสอบ : บ่อน้ำบาดาลขนาด 150 มิลลิเมตร ระยะท่อกร 0.00 - 3.55 เมตร ความลึกบ่อ 3.55 เมตร สภาพน้ำในบ่อขุ่น มีเศษใบไม้ภายในบ่อ ทำให้มองเห็นสภาพในบ่อไม่ค่อยชัดเจน

รูปที่ 4-42 ผลสำรวจด้วยวิธีการส่องกล้องโทรทัศน์วงจรปิด (TV Borehole) บ่อ MKW 2

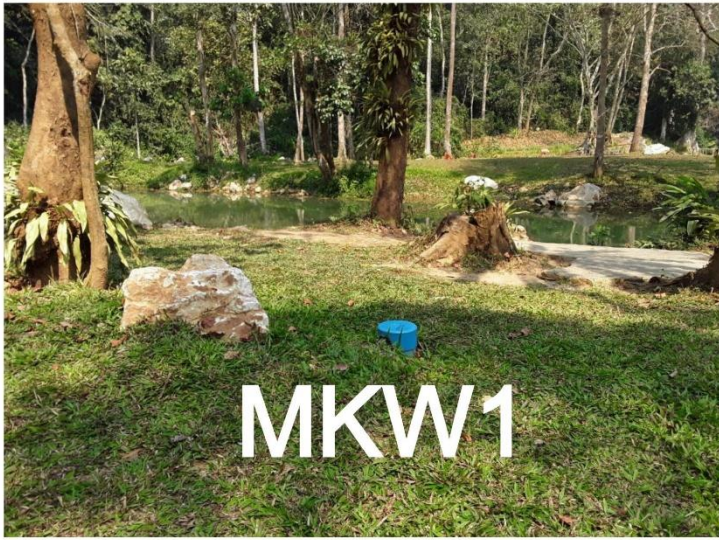
<p>รายงานการตรวจสอบสภาพบ่อน้ำบาดาลด้วยกล้องโทรทัศน์วงจรปิด (TV-BOREHOLE) โครงการอนุรักษ์พื้นที่ชุ่มน้ำบาดาลวนอุทยานถ้ำหลวง-ขุนน้ำนางนอน กรมทรัพยากรน้ำบาดาล</p>		
<b>ข้อมูลทั่วไป</b>		
สถานที่ : ขุนน้ำนางนอน (สระมรกต) บ้านจ้อง ตำบลโป่งผา อำเภอแม่สาย จังหวัดเชียงราย		
หมายเลขบ่อ : MKW1	ระวางแผนที่ : 4949 I	ประเภทบ่อ : บ่อน้ำบาดาล
พิกัด UTM E : 590980	พิกัด UTM N : 2252863	โซน : 47Q
ขนาดบ่อ : 150 มิลลิเมตร	ความลึกบ่อ : 19 เมตร	ระยะท่อกรอง : - เมตร
<b>ข้อมูลการตรวจสอบด้วยกล้องโทรทัศน์วงจรปิด (TV-BOREHOLE)</b>		
ชนิดท่อกรูบ่อ : พีวีซี		
สภาพน้ำ :	1.20 เมตร	
ระดับน้ำ :	1.20 เมตร	
ระยะท่อกรู :	0.00 - 9.00 เมตร	
ระยะท่อกรอง :	ไม่พบท่อกรอง / Open hole ตั้งแต่ความลึก 9.00 - 19.10 เมตร	
ความลึกบ่อ :	19.10 เมตร	
ผู้ทำการตรวจสอบ : นายสมศักดิ์ วิหกเทิน, นายภูมิภัทร กล้าหาญ		
วัน/เดือน/ปี ที่ตรวจสอบ : 23 กุมภาพันธ์ 2562		
สรุปผลการตรวจสอบ : บ่อน้ำบาดาลขนาด 150 มิลลิเมตร ระยะท่อกรู 0.00 - 9.00 เมตร Open hole ตั้งแต่ความลึก 9.00 - 19.10 เมตร ความลึกบ่อ 19.10 เมตร พบโพรงหินปูนระดับความลึก 9.54 เมตร และช่วงระดับความลึก 17.84 - 18.28 เมตร สภาพน้ำมีตะกอน

รูปที่ 4-44 ผลสำรวจด้วยวิธีการส่องกล้องโทรทัศน์วงจรปิด (TV Borehole) บ่อ MKW 1

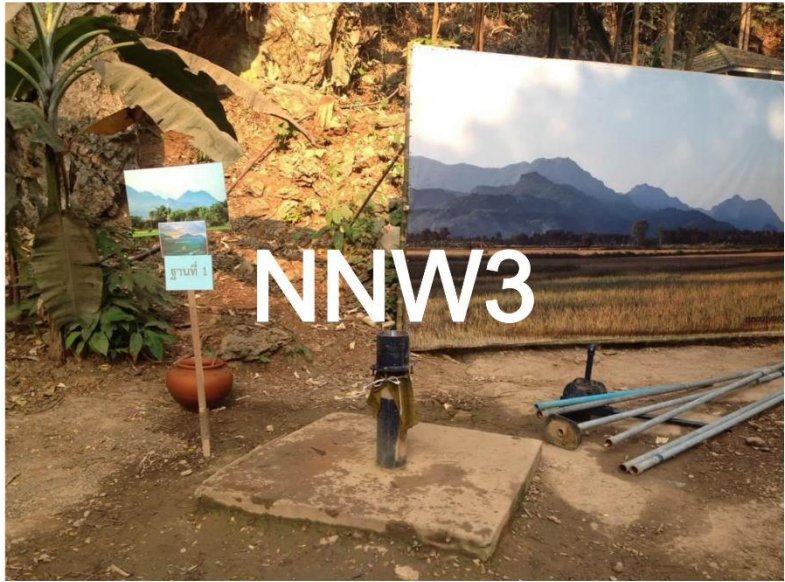
<p>รายงานการตรวจสอบสภาพบ่อน้ำบาดาลด้วยกล้องโทรทัศน์วงจรปิด (TV-BOREHOLE) โครงการอนุรักษ์พื้นที่ชุ่มน้ำบาดาลวนอุทยานถ้ำหลวง-ขุนน้ำนางนอน กรมทรัพยากรน้ำบาดาล</p>		
<b>ข้อมูลทั่วไป</b>		
สถานที่ : วนอุทยานถ้ำหลวง-ขุนน้ำนางนอน บ้านน้ำจ๋า ตำบลโป่งผา อำเภอแม่สาย จังหวัดเชียงราย		
หมายเลขบ่อ : NNW3	ระวางแผนที่ : 4949 I	ประเภทบ่อ : บ่อน้ำบาดาล
พิกัด UTM E : 590618	พิกัด UTM N : 2253944	โซน : 47Q
ขนาดบ่อ : 150 มิลลิเมตร	ความลึกบ่อ : 48 เมตร	ระยะท่อกรอง : - เมตร
<b>ข้อมูลการตรวจสอบด้วยกล้องโทรทัศน์วงจรปิด (TV-BOREHOLE)</b>		
ชนิดท่อกรုပ် : เหล็ก		
สภาพน้ำ : ชุ่น		
ระดับน้ำ : 30.95 เมตร		
ระยะท่อกรုပ် : 0.00 - 34.40 เมตร		
ระยะท่อกรอง : -		
ความลึกบ่อ : 34.40 เมตร		
ผู้ทำการตรวจสอบ : นายสมพิศ วิทกเงิน, นายภูมิภัทร กล้าหาญ		
วัน/เดือน/ปี ที่ตรวจสอบ : 27 กุมภาพันธ์ 2562		
สรุปผลการตรวจสอบ : บ่อน้ำบาดาลขนาด 150 มิลลิเมตร ระยะท่อกรုပ် 0.00 - 34.40 เมตร ไม่พบท่อกรอง ความลึกบ่อ 34.40 เมตร สภาพน้ำในบ่อขุ่น ทำให้องเห็นสภาพในบ่อไม่ค่อยชัดเจน

รูปที่ 4-46 ผลสำรวจด้วยวิธีการส่องกล้องโทรทัศน์วงจรปิด (TV Borehole) บ่อ NNW 3

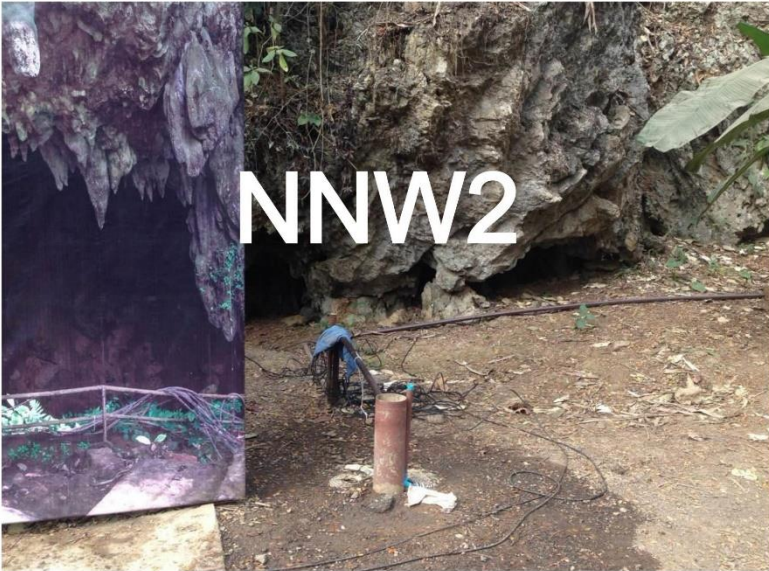
รายงานการตรวจสอบสภาพบ่อน้ำบาดาลด้วยกล้องโทรทัศน์วงจรปิด (TV-BOREHOLE) โครงการอนุรักษ์พื้นที่ชุ่มน้ำบาดาลวนอุทยานถ้ำหลวง-ขุนน้ำนางนอน กรมทรัพยากรน้ำบาดาล		
<b>ข้อมูลทั่วไป</b>		
สถานที่ : วนอุทยานถ้ำหลวง-ขุนน้ำนางนอน บ้านน้ำจ้ำ ตำบลโป่งผา อำเภอแม่สาย จังหวัดเชียงราย		
หมายเลขบ่อ : NNW2	ระวางแผนที่ : 4949 I	ประเภทบ่อ : บ่อน้ำบาดาล
พิกัด UTM E :590623	พิกัด UTM N : 2253932	โซน : 47Q
ขนาดบ่อ : 150 มิลลิเมตร	ความลึกบ่อ : 52 เมตร	ระยะท่อกรอง : - เมตร
<b>ข้อมูลการตรวจสอบด้วยกล้องโทรทัศน์วงจรปิด (TV-BOREHOLE)</b>		
ชนิดท่อกรูบ่อ : เหล็ก		
สภาพน้ำ : มีตะกอน		
ระดับน้ำ : 30.72 เมตร		
ระยะท่อกรูบ่อ : 0.00 - 35.28 เมตร		
ระยะท่อกรอง : ไม่พบท่อกรอง / Open hole ตั้งแต่ความลึก 35.28 - 37.95 เมตร		
ความลึกบ่อ : 37.95 เมตร		
ผู้ทำการตรวจสอบ : นายสมพิศ วิหกเห็น, นายภูมิภัทร กล้าหาญ		
วัน/เดือน/ปี ที่ตรวจสอบ : 27 กุมภาพันธ์ 2562		
สรุปผลการตรวจสอบ : บ่อน้ำบาดาลขนาด 150 มิลลิเมตร ระยะท่อกรู 0.00 - 35.28 เมตร Open hole ตั้งแต่ความลึก 35.28 เมตร จนถึงก้นบ่อที่ระดับความลึก 37.95 เมตร พบโพรงหินปูนระดับความลึก 36.17 เมตร 37.16 เมตร และระดับความลึก 37.25 เมตร สภาพน้ำมีตะกอน

สภาพภายในบ่อ

ก้อนหินขวางภายในบ่อ

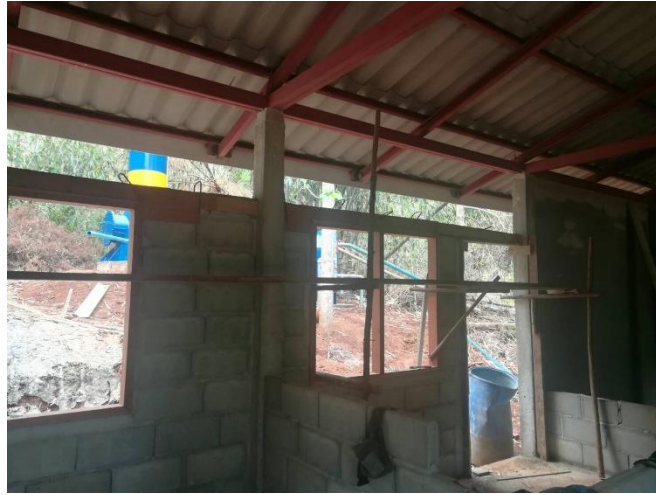
รูปที่ 4-50 ขั้นตอนการก่อสร้างระบบประปาบาดาล และระบบปรับปรุงคุณภาพน้ำบาดาล

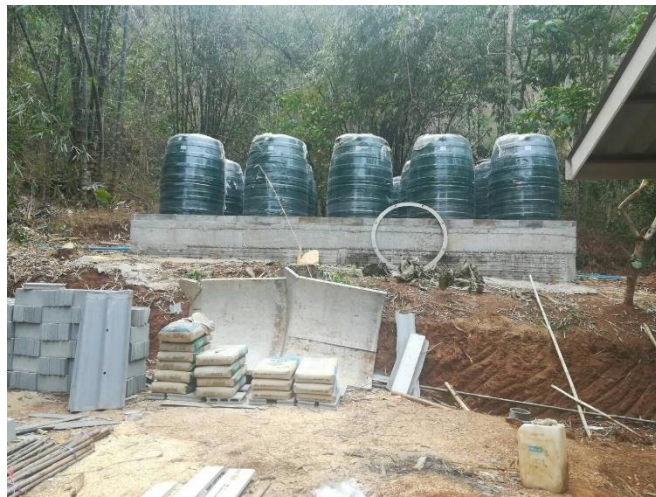
รูปที่ 4-51 ขั้นตอนการก่อสร้างระบบประปาบาดาล และระบบปรับปรุงคุณภาพน้ำบาดาล

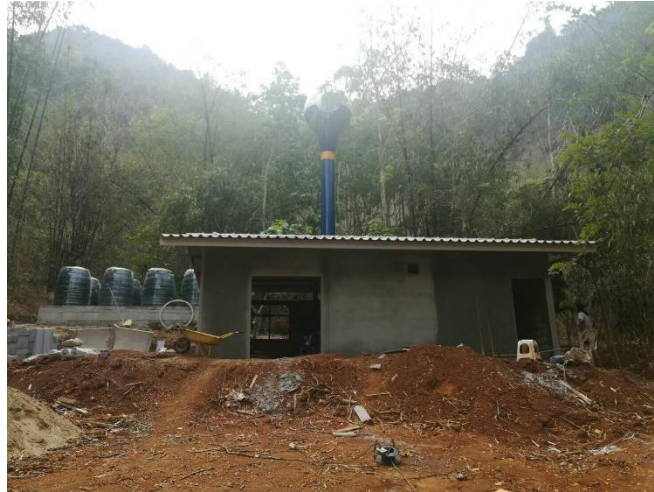
รูปที่ 4-52 ขั้นตอนการก่อสร้างระบบประปาบาดาล และระบบปรับปรุงคุณภาพน้ำบาดาล

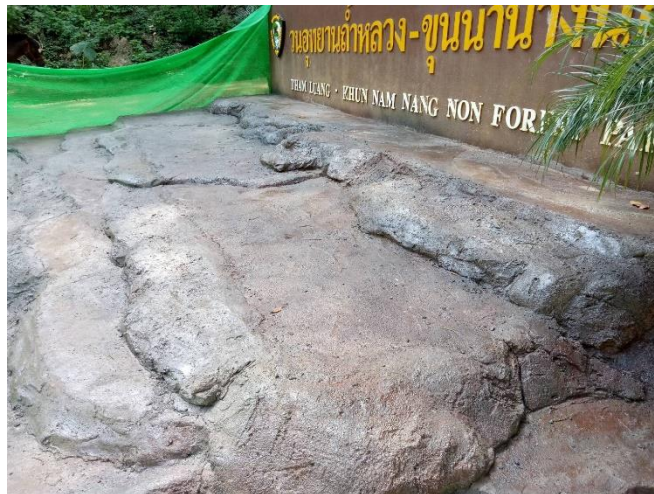
รูปที่ 4-53 ผลการฟื้นฟูสภาพแวดล้อมบริเวณด้านหน้าถ้ำหลวงให้สอดคล้องกับสภาพแวดล้อมตามธรรมชาติ

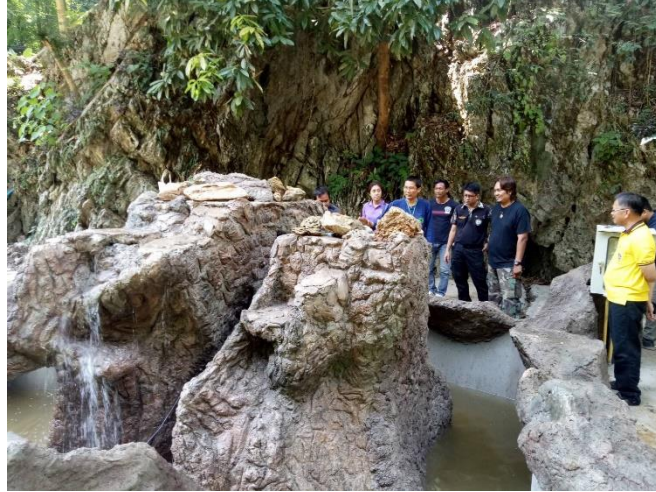
รูปที่ 4-54 ผลการฟื้นฟูสภาพแวดล้อมบริเวณด้านหน้าถ้ำหลวงให้สอดคล้องกับสภาพแวดล้อมตามธรรมชาติ

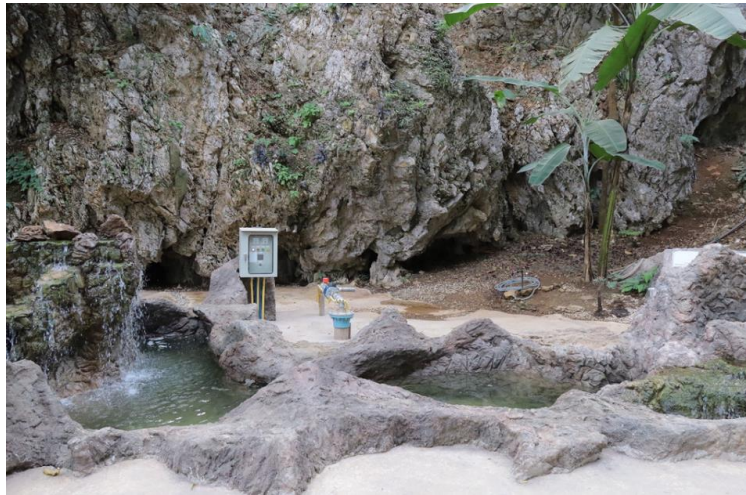
รูปที่ 4-55 ผลการฟื้นฟูสภาพแวดล้อมบริเวณด้านหน้าถ้ำหลวงให้สอดคล้องกับสภาพแวดล้อมตามธรรมชาติ
