โครงการอนุรักษ์และฟื้นฟูทรัพยากรน้ำบาดาลที่ได้รับความเสียหาย  
จากอุทกภัยปี พ.ศ. 2562

สำนักอนุรักษ์และฟื้นฟูทรัพยากรน้ำบาดาล  
กรมทรัพยากรน้ำบาดาล  
กระทรวงทรัพยากรธรรมชาติและสิ่งแวดล้อม

มีนาคม 2563

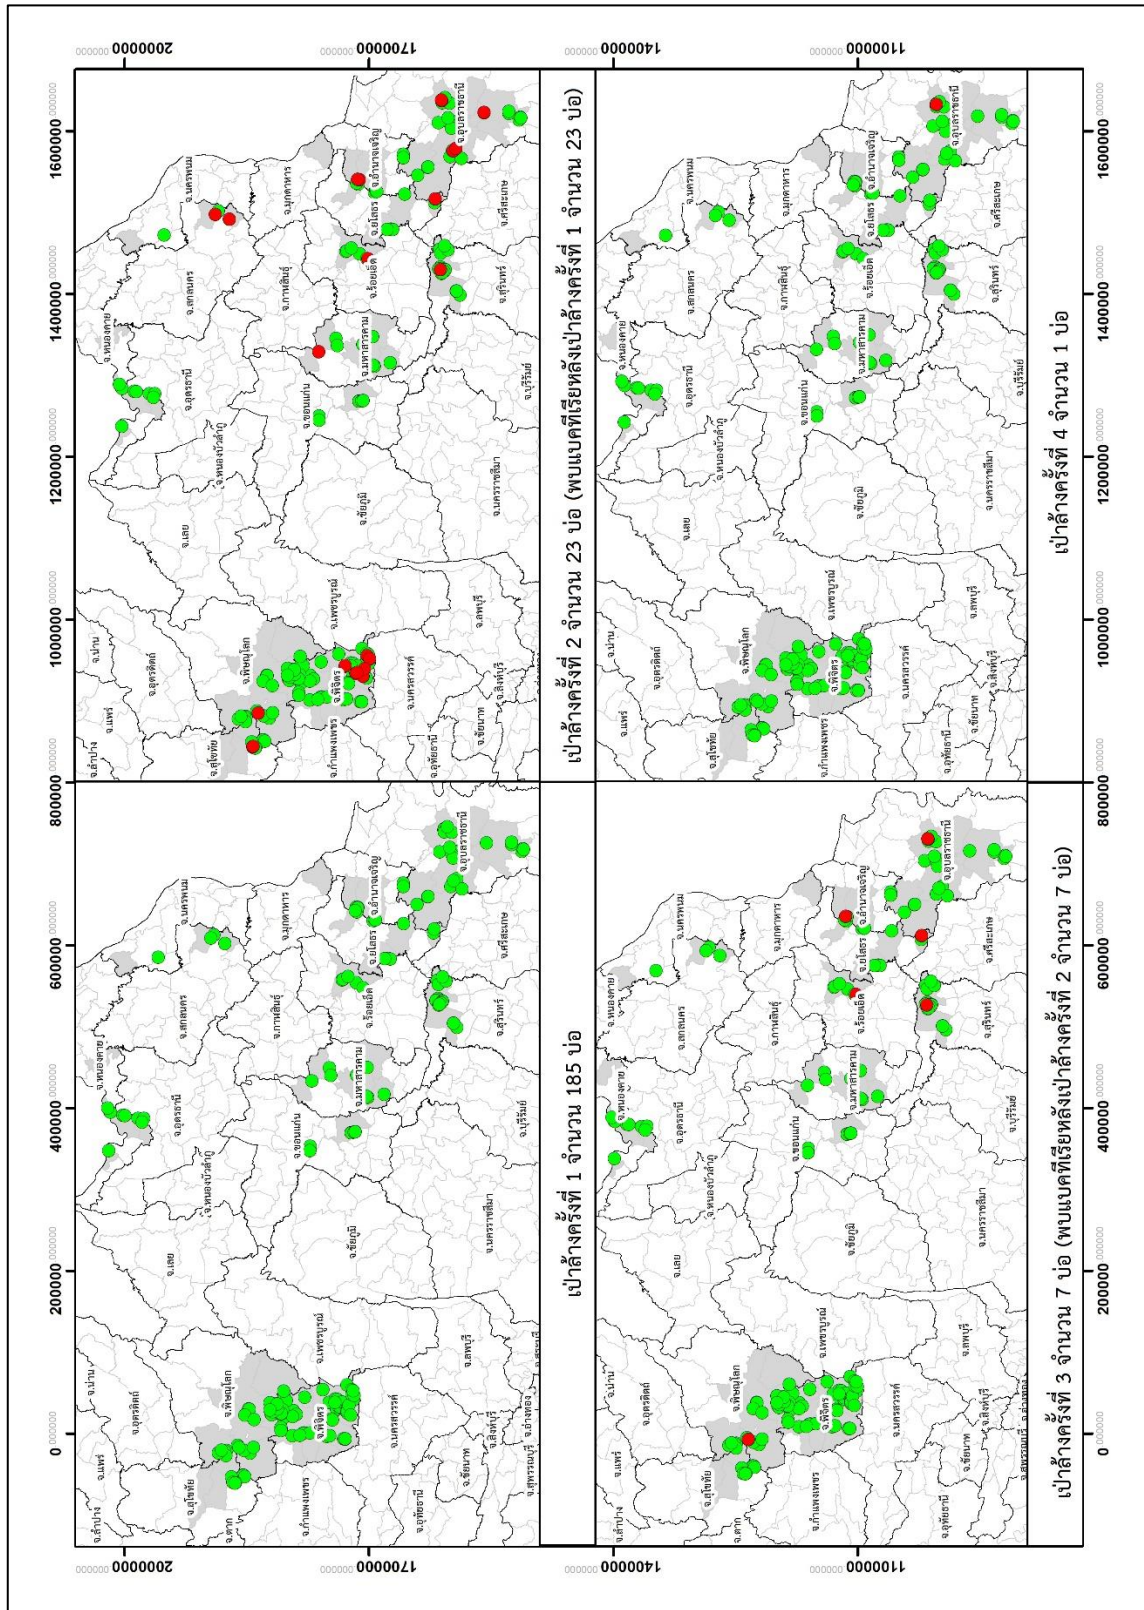
รูปที่ 4-1 แผนที่แสดงตำแหน่งบ่อน้ำบาดาลที่พบแบคทีเรียหลังการเป่าล้างครั้งที่ 1-4

- 1) หลังจากการเป่าล้างบ่อน้ำบาดาลด้วยคลอรีนในครั้งที่ 1 พบว่า
  - ตรวจพบเชื้อ *E.coli* เกินเกณฑ์มาตรฐานฯ จำนวน 23 ตัวอย่าง คิดเป็นร้อยละ 12.43
- 2) จึงได้มีการดำเนินการเป่าล้างบ่อน้ำบาดาลครั้งที่ 2 จำนวน 23 ตัวอย่าง พบว่า
  - ตรวจพบเชื้อ *E.coli* เกินเกณฑ์มาตรฐานฯ จำนวน 7 ตัวอย่าง คิดเป็นร้อยละ 3.78
- 3) จึงมีการเป่าล้างบ่อน้ำบาดาลครั้งที่ 3 จำนวน 3 ตัวอย่าง พบว่า
  - ตรวจพบเชื้อ *E.coli* เกินเกณฑ์มาตรฐานฯ จำนวน 1 ตัวอย่าง คิดเป็นร้อยละ 0.54

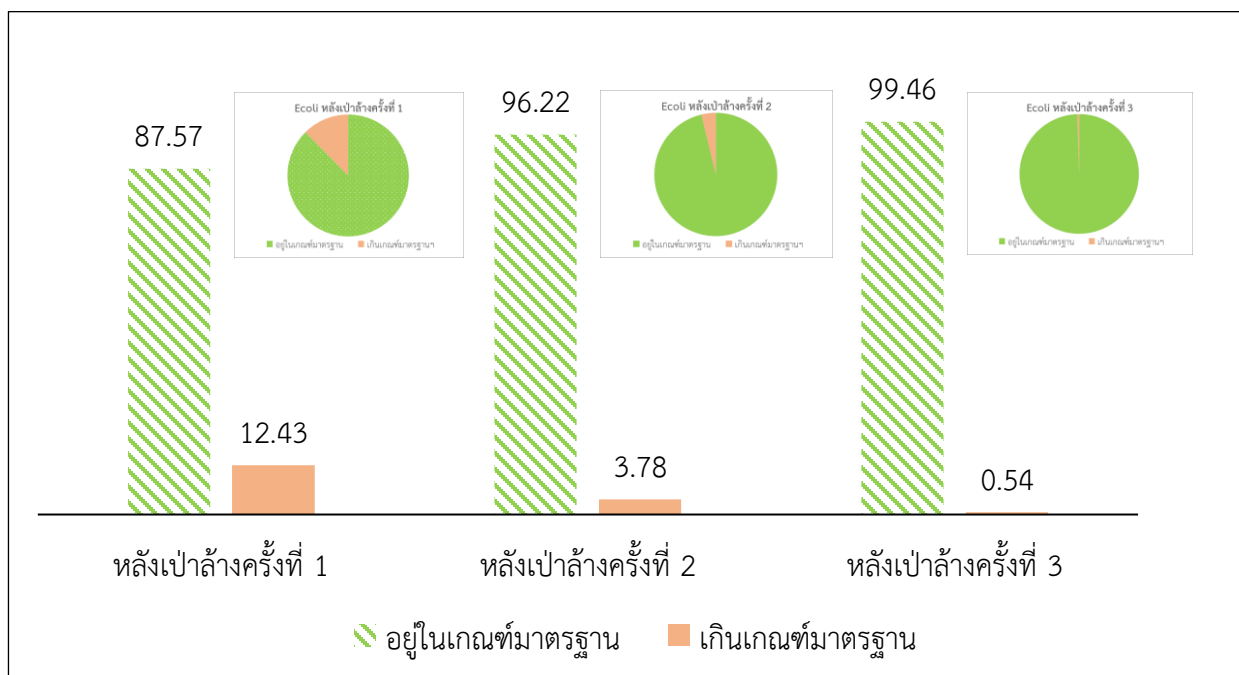
รูปที่ 5-3 แผนภูมิแสดงร้อยละของคุณภาพน้ำบาดาลตามคุณลักษณะทางแบคทีเรียที่ตรวจพบหลังการเป่าล้าง

- 1) หลังจากการเป่าล้างบ่อน้ำบาดาลด้วยคลอรีนในครั้งที่ 1 พบว่า
  - ตรวจไม่พบเชื้อ *E.coli* อยู่ในเกณฑ์มาตรฐานฯ จำนวน 162 ตัวอย่าง คิดเป็นร้อยละ 87.57
  - ตรวจพบเชื้อ *E.coli* เกินเกณฑ์มาตรฐานฯ จำนวน 23 ตัวอย่าง คิดเป็นร้อยละ 12.43
- 2) จึงได้มีการดำเนินการเป่าล้างบ่อน้ำบาดาลครั้งที่ 2 จำนวน 23 ตัวอย่าง พบว่า
  - ตรวจไม่พบเชื้อ *E.coli* อยู่ในเกณฑ์มาตรฐานฯ จำนวน 16 ตัวอย่าง คิดเป็นร้อยละ 69.56
  - ตรวจพบเชื้อ *E.coli* เกินเกณฑ์มาตรฐานฯ จำนวน 7 ตัวอย่าง คิดเป็นร้อยละ 30.43
- 3) จึงมีการเป่าล้างบ่อน้ำบาดาลครั้งที่ 3 จำนวน 3 ตัวอย่าง พบว่า
  - ตรวจไม่พบเชื้อ *E.coli* อยู่ในเกณฑ์มาตรฐานฯ จำนวน 2 ตัวอย่าง คิดเป็นร้อยละ 75
  - ตรวจพบเชื้อ *E.coli* เกินเกณฑ์มาตรฐานฯ จำนวน 1 ตัวอย่าง คิดเป็นร้อยละ 25

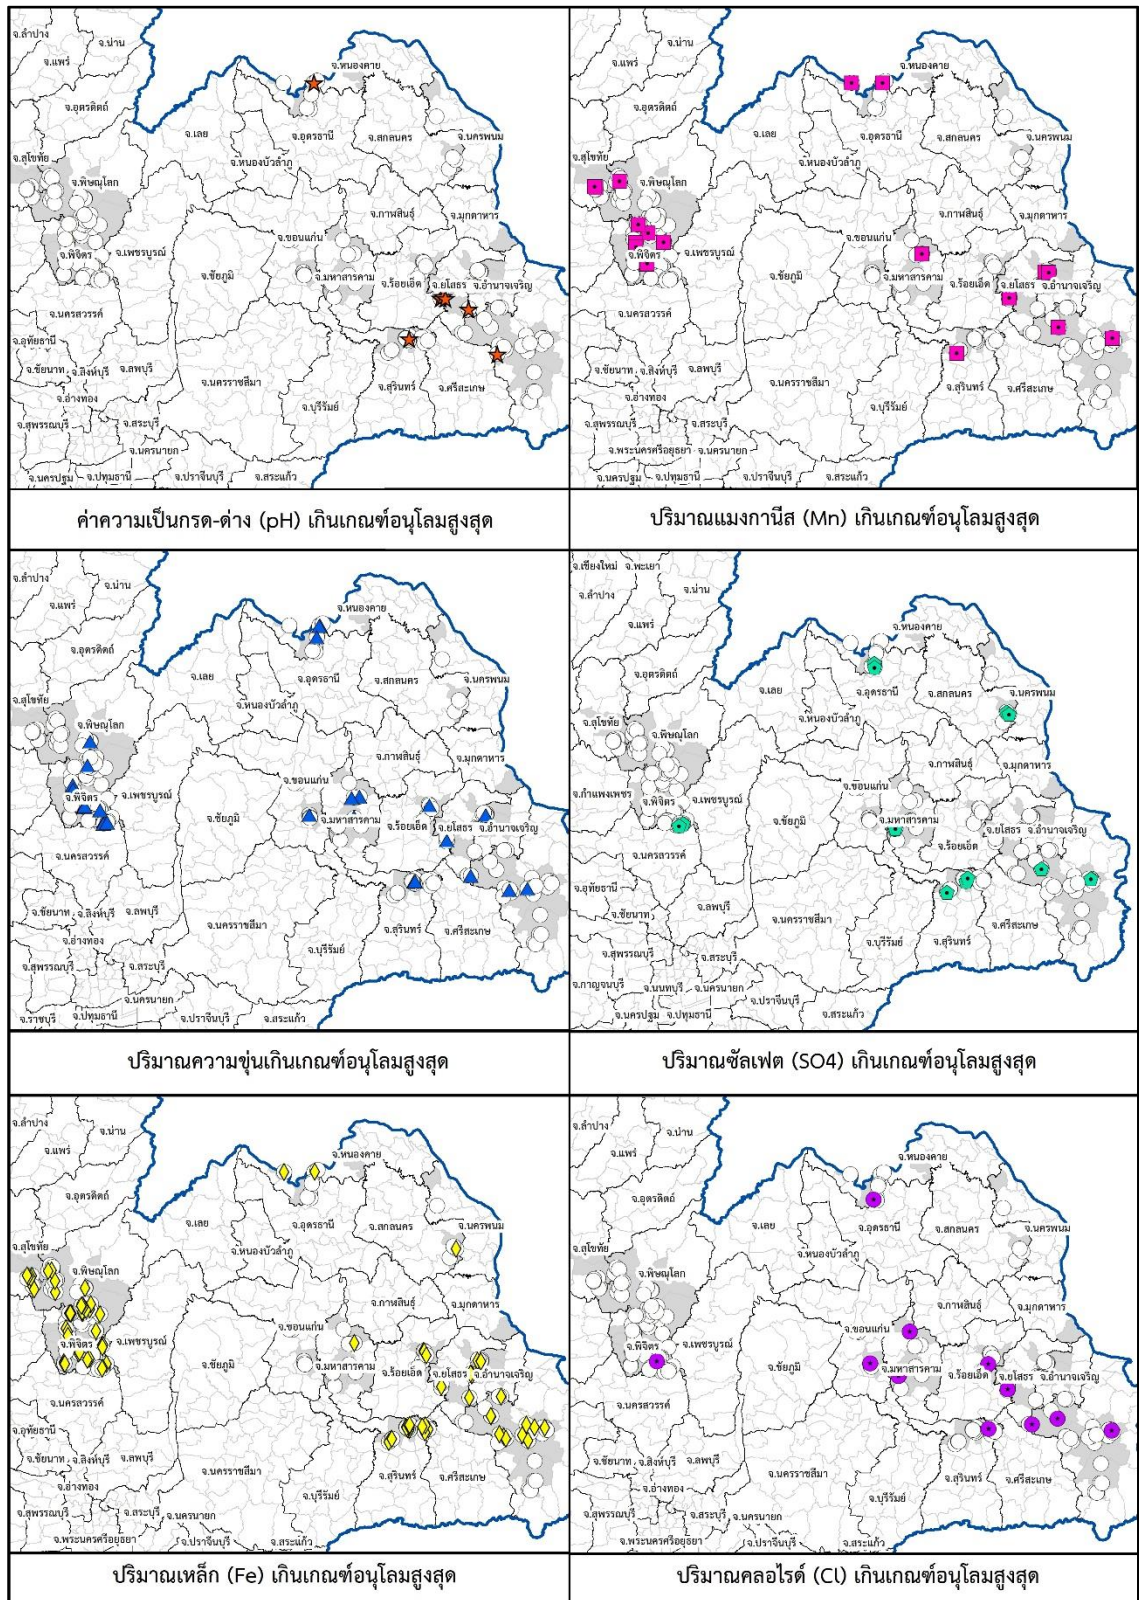
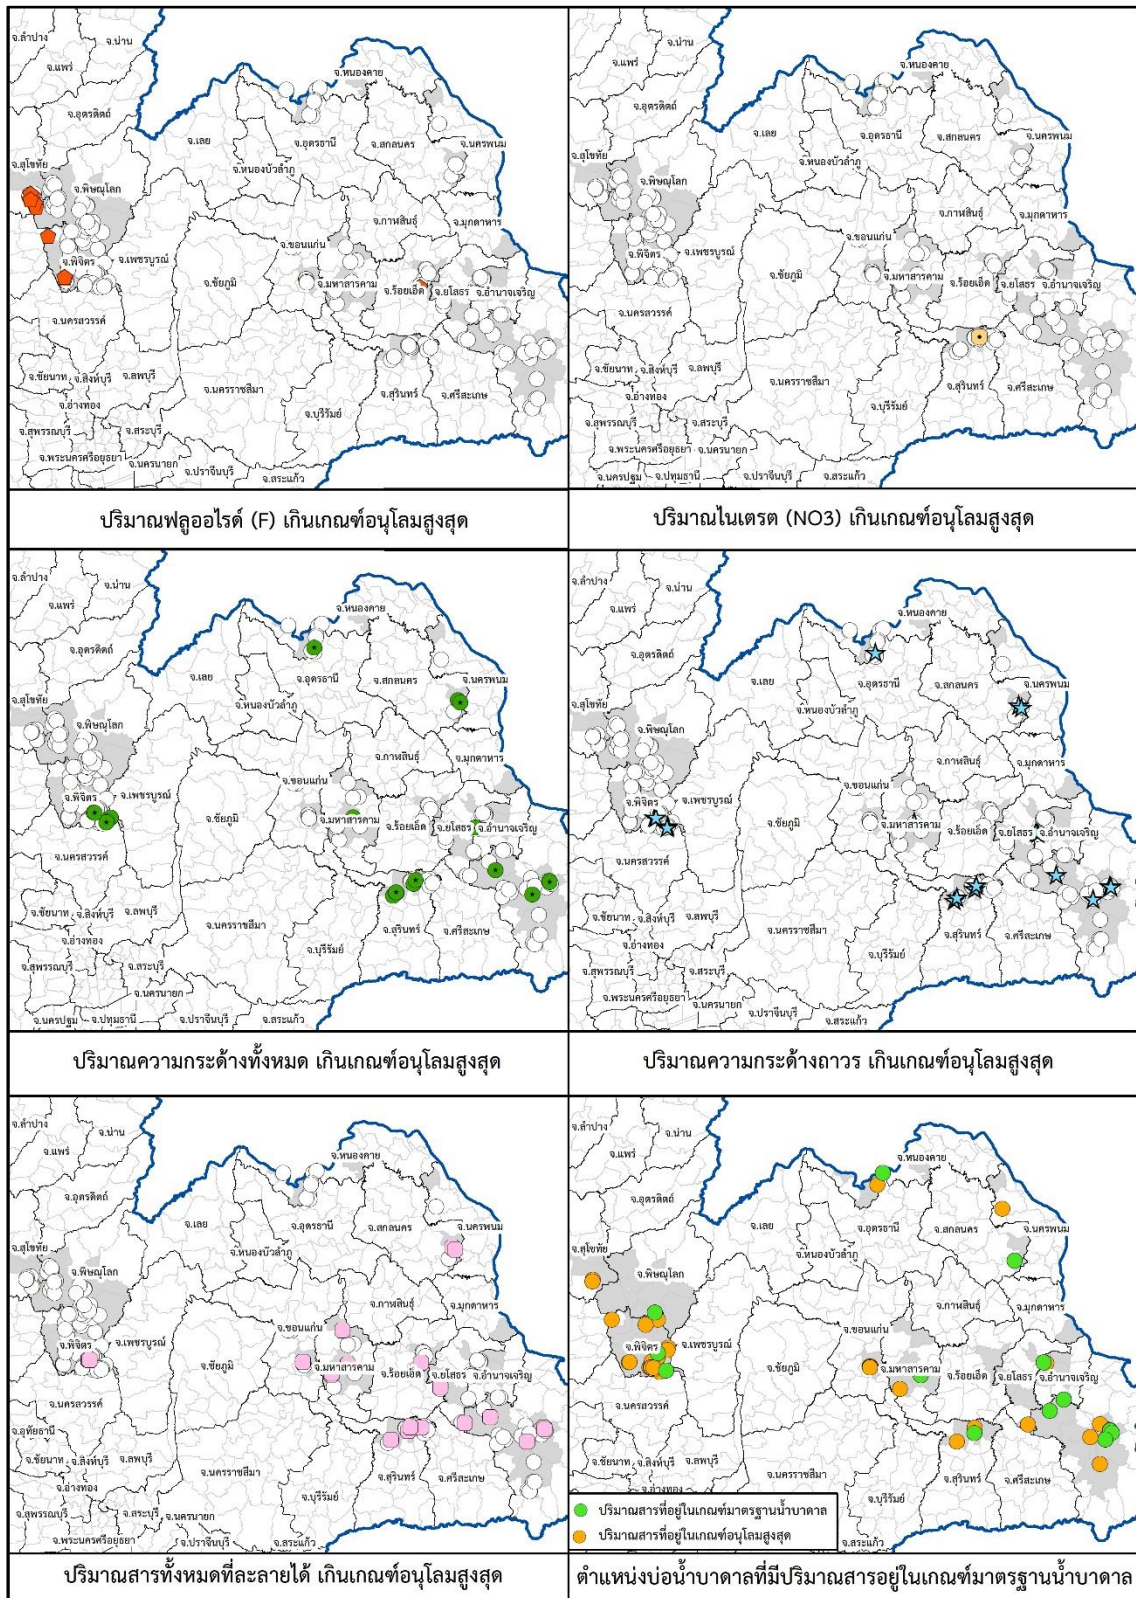
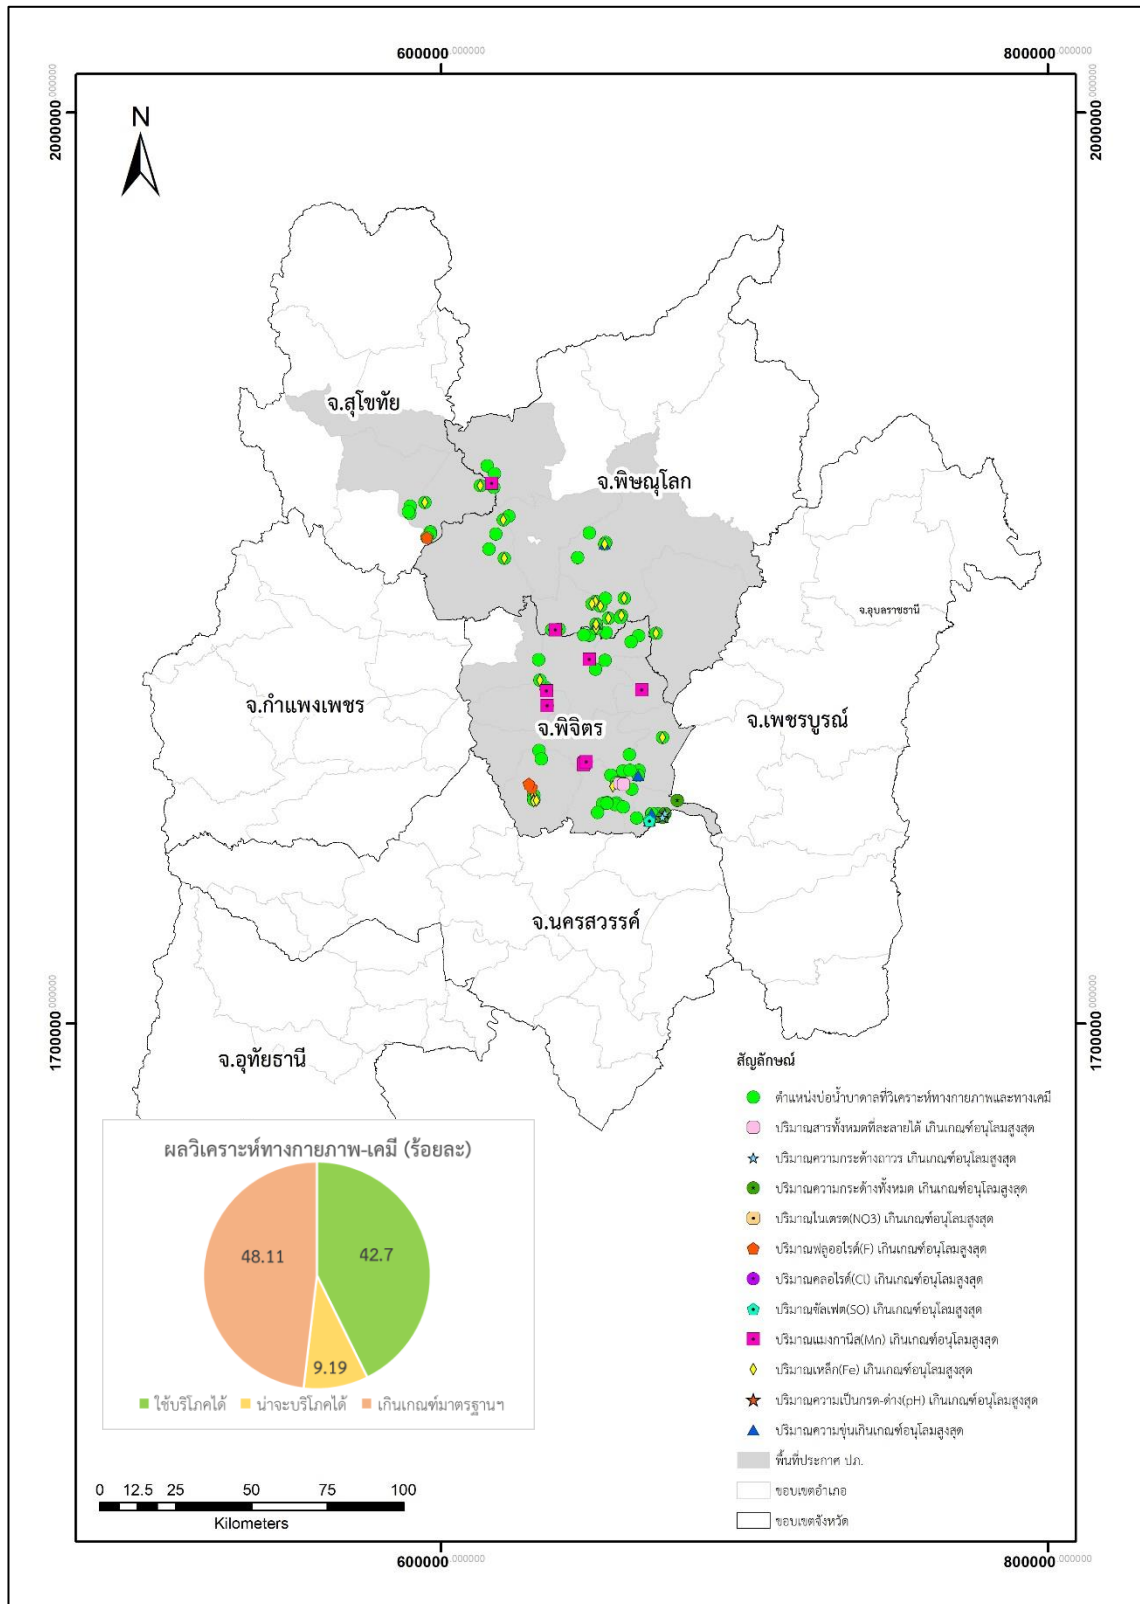
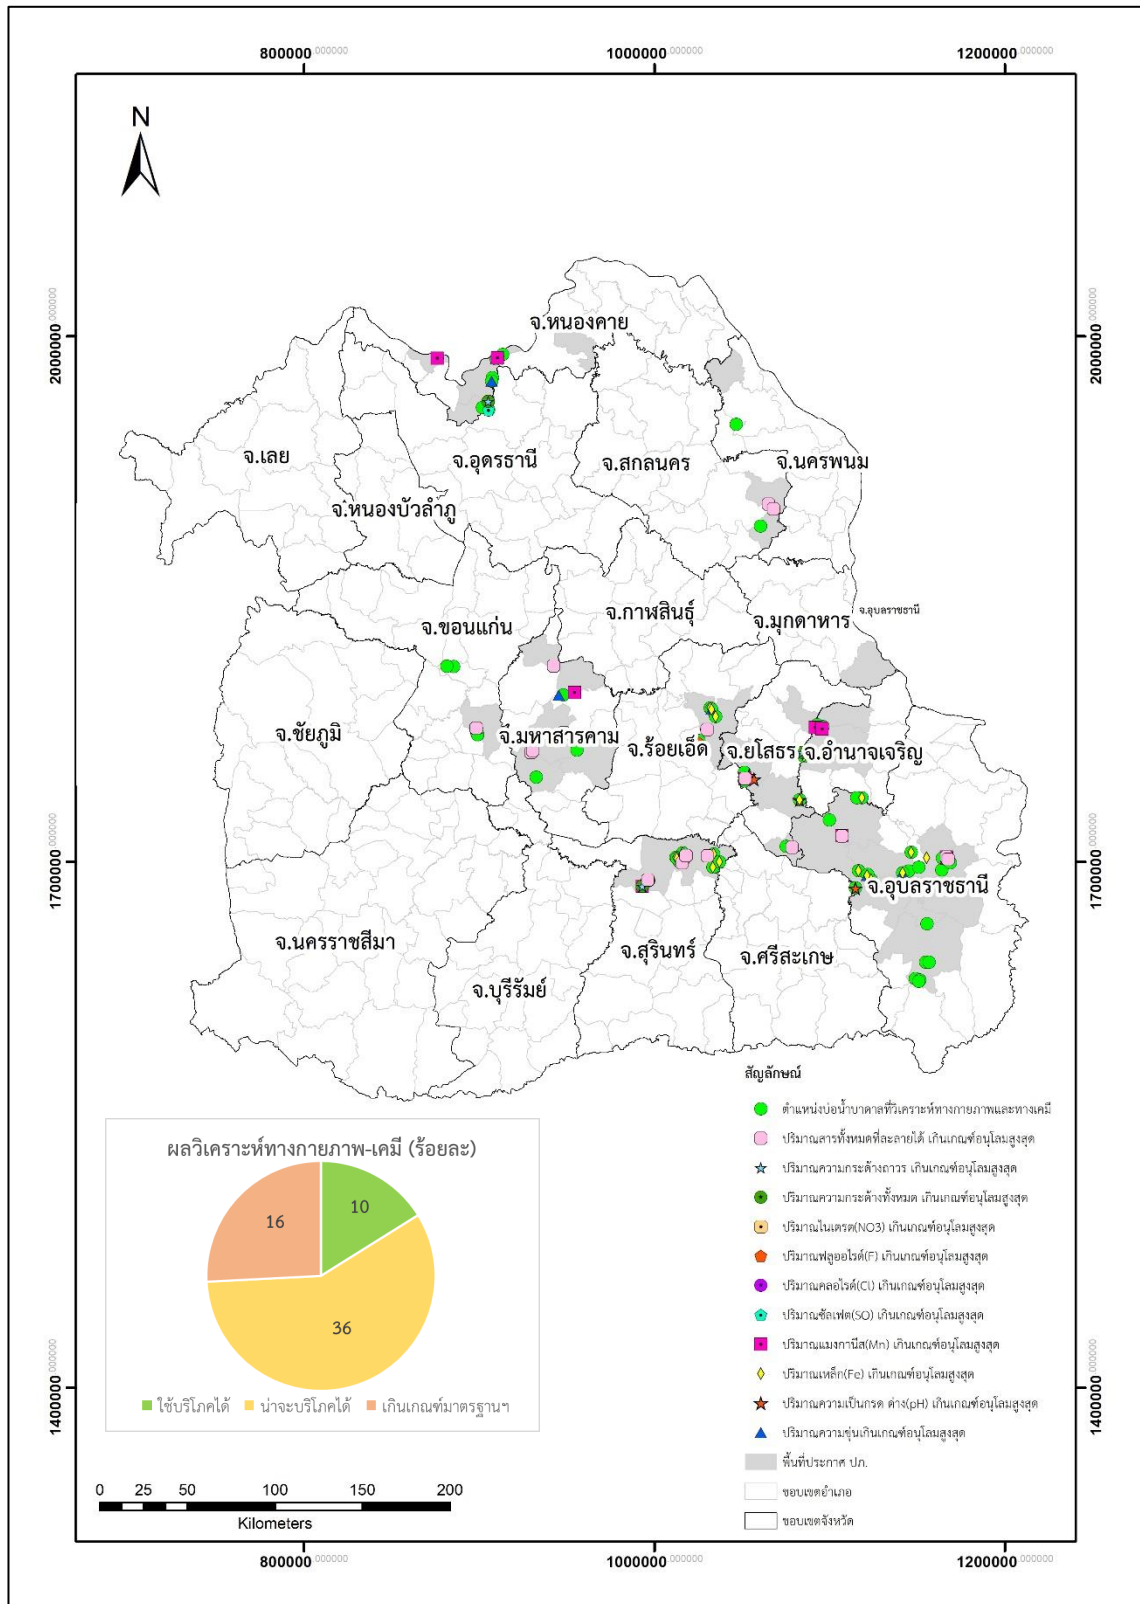
รูปที่ 5-4 แผนที่แสดงตำแหน่งบ่อน้ำบาดาลที่ตรวจพบปริมาณสารเกินเกณฑ์อนุโลมสูงสุดแยกรายสาร

รูปที่ 5-5 แผนที่แสดงตำแหน่งบ่อน้ำบาดาลที่ตรวจพบปริมาณสารเกินเกณฑ์อนุโลมสูงสุดแยกรายสาร

รูปที่ 5-6 แผนที่แสดงตำแหน่งบ่อน้ำบาดาลที่ตรวจพบปริมาณสารเกินเกณฑ์อนุโลมสูงสุด พื้นที่ภาคกลาง

รูปที่ 5-7 แผนที่แสดงตำแหน่งบ่อน้ำบาดาลที่ตรวจพบปริมาณสารเกินเกณฑ์อนุโลมสูงสุด พื้นที่ภาคตะวันออกเฉียงเหนือ

จากแผนที่ในรูปที่ 5-4 ถึง รูปที่ 5-7 ข้างต้น ซึ่งเป็นตำแหน่งบ่อน้ำบาดาลที่มีผลวิเคราะห์คุณภาพน้ำบาดาลทางด้านคุณลักษณะทางกายภาพและทางเคมี หลังการเป่าล้างครั้งที่ 1 สามารถสรุปได้ดังนี้

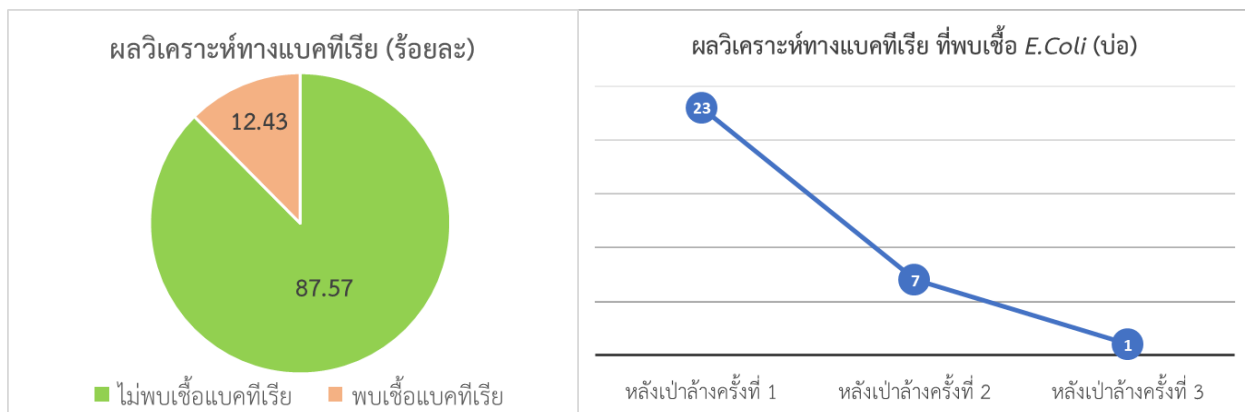
รูปที่ 5-8 แผนภูมิรูปภาพแสดงจำนวนสรุปของบ่อน้ำบาดาลที่พบเชื้อ *E.Coli*

หลังจากดำเนินการเป่าล้างบ่อน้ำบาดาลในครั้งที่ 2 และ 3 ยังพบว่าบ่อน้ำบาดาลที่พบเชื้อ *E.Coli* และบางแห่งพบว่าสภาพแวดล้อมที่เป็นเหตุปัจจัยให้พบเชื้อแบคทีเรียดังกล่าว โดยแต่ละพื้นที่พบสภาพปัญหา รายละเอียดดังนี้
